# Análise estrutural aplicada à estabilidade de taludes

Antonio Liccardo

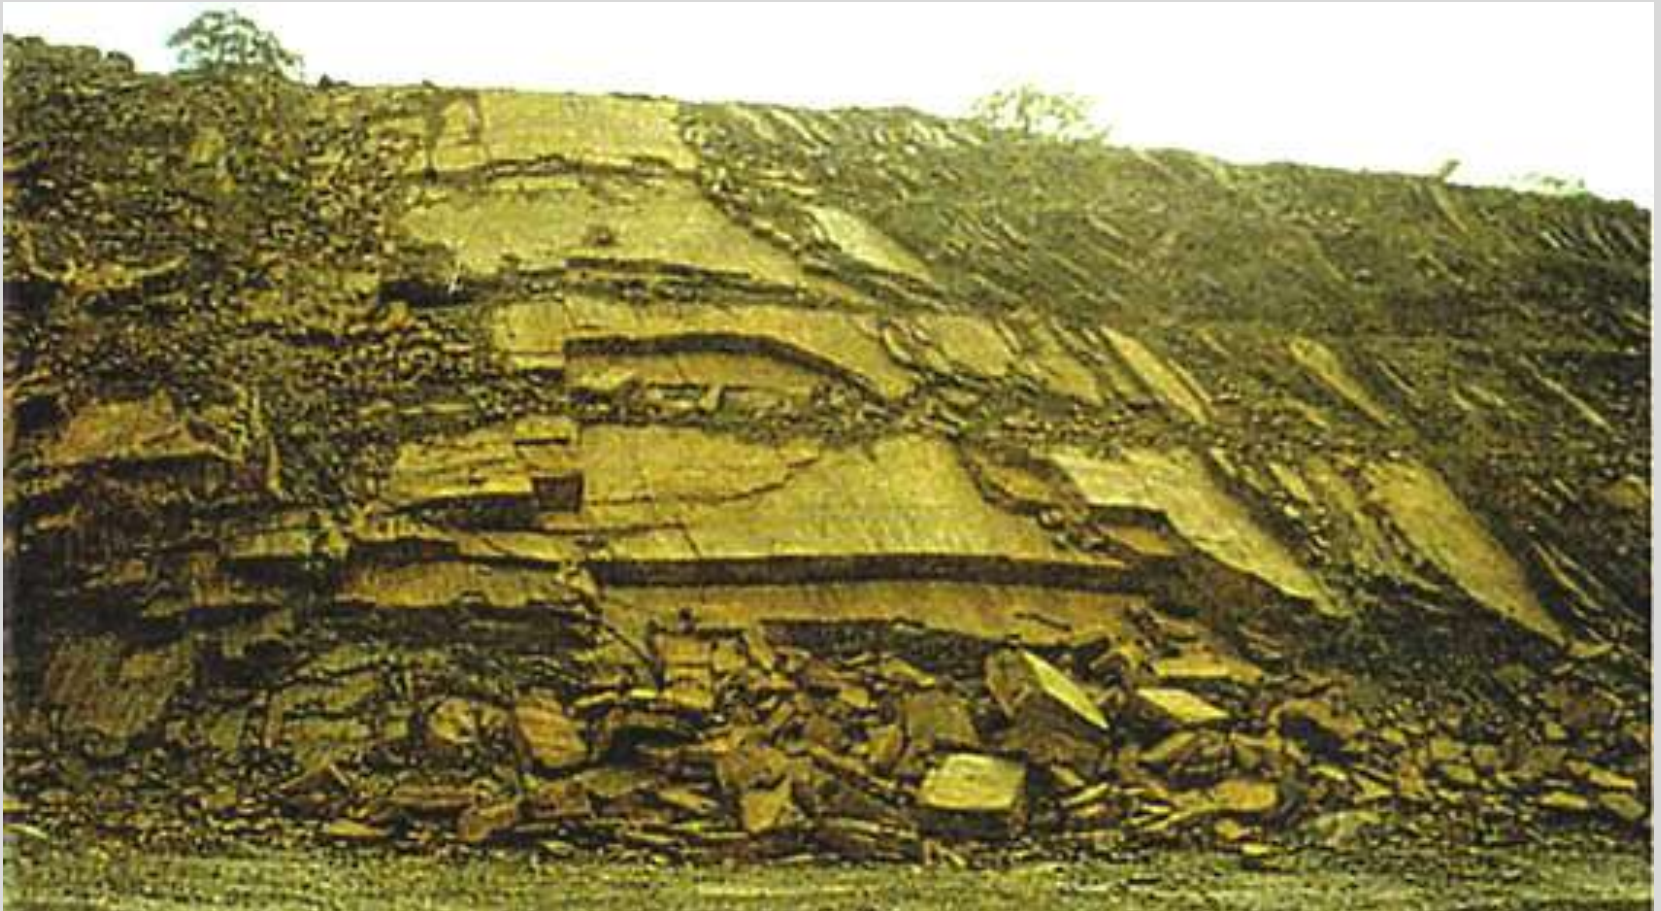
# Escorregamento planar

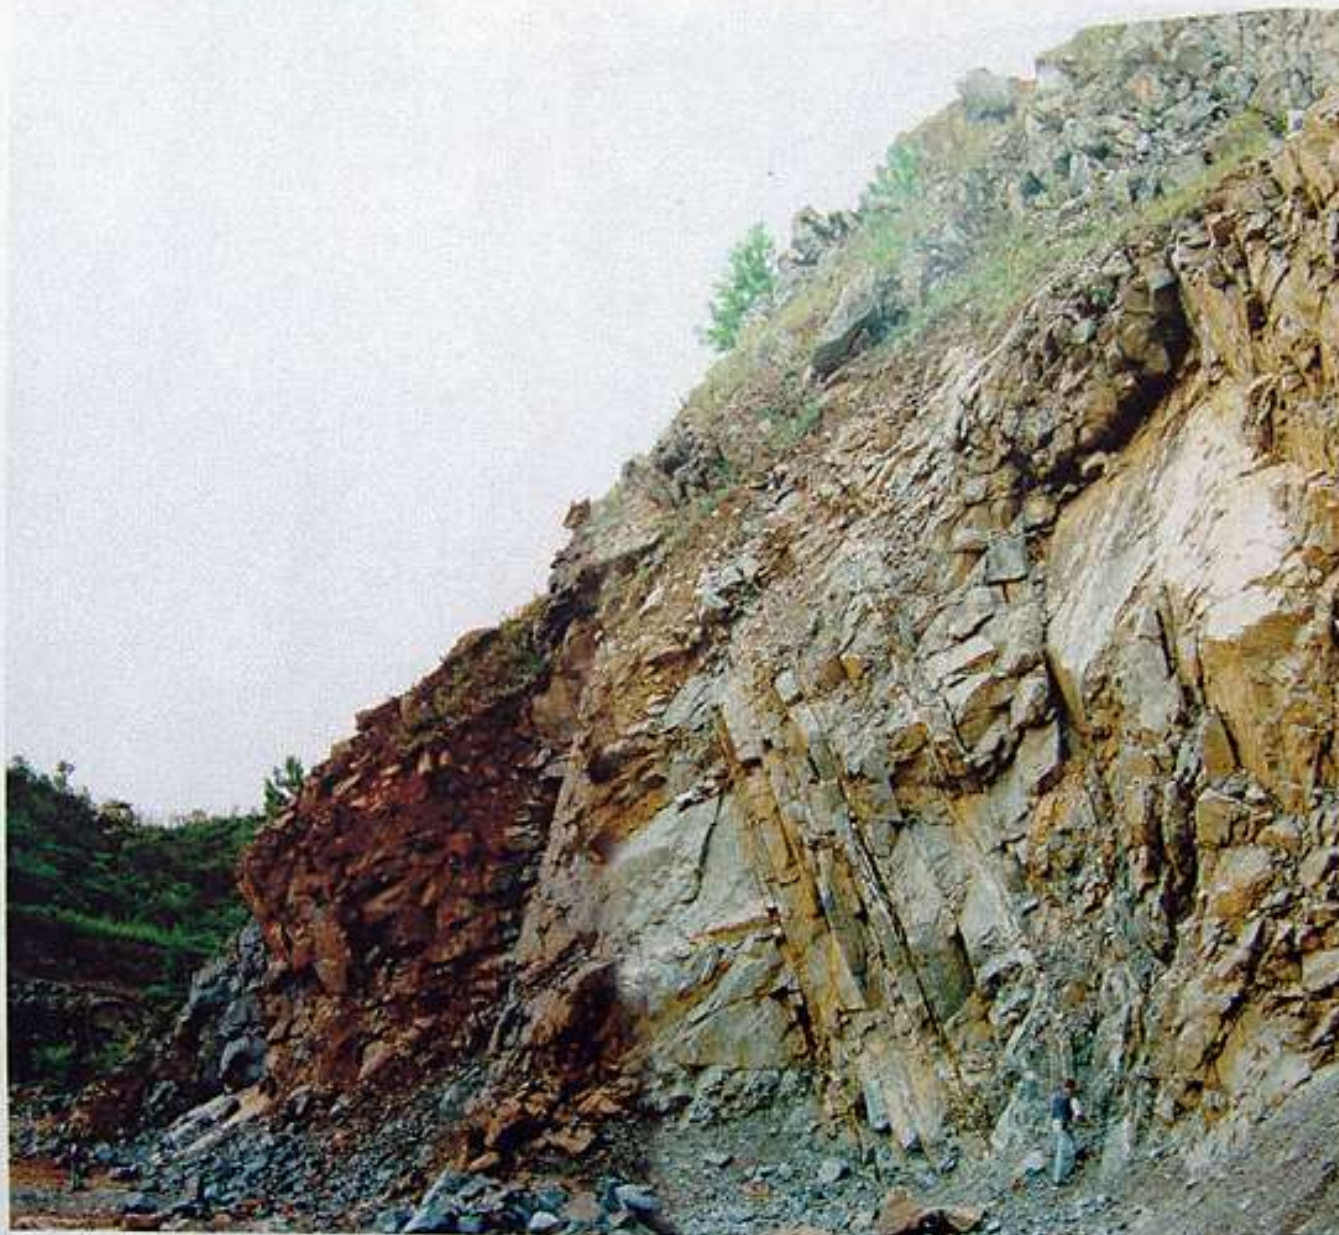
**Figura 9 - Imagem da frente de lavra, setor 4 em perfil, evidenciando as condições de tombamento dos planos.**

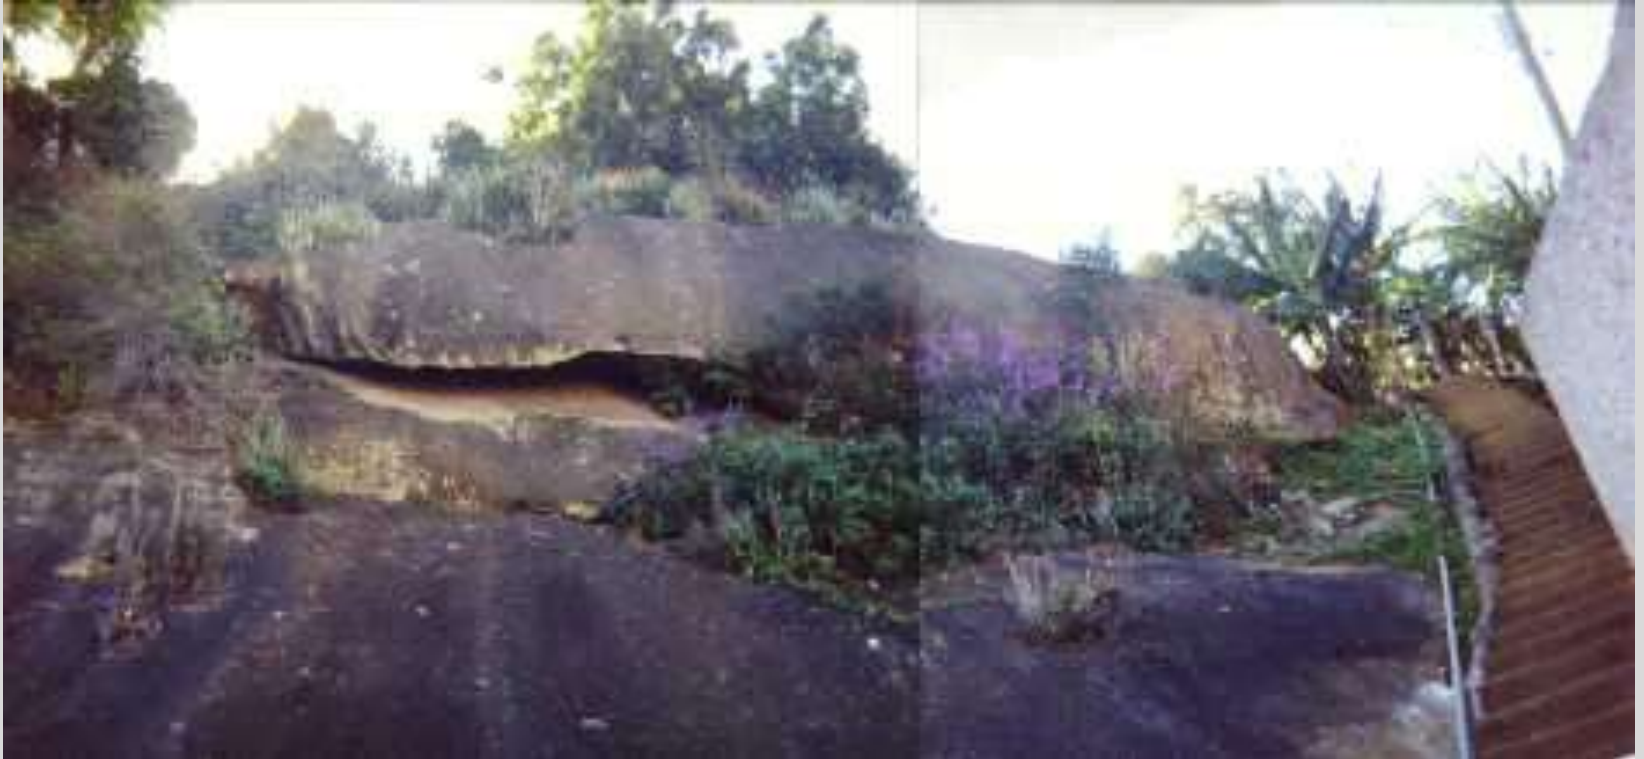
## Juntas de alívio de pressão em rochas
