Relatório de Graduação (GEO-345)

PATRIMÔNIO GEOLÓGICO DO CENTRO HISTÓRICO DE NATAL

Heliana Lima de Carvalho

Natal/ RN
Setembro/2010

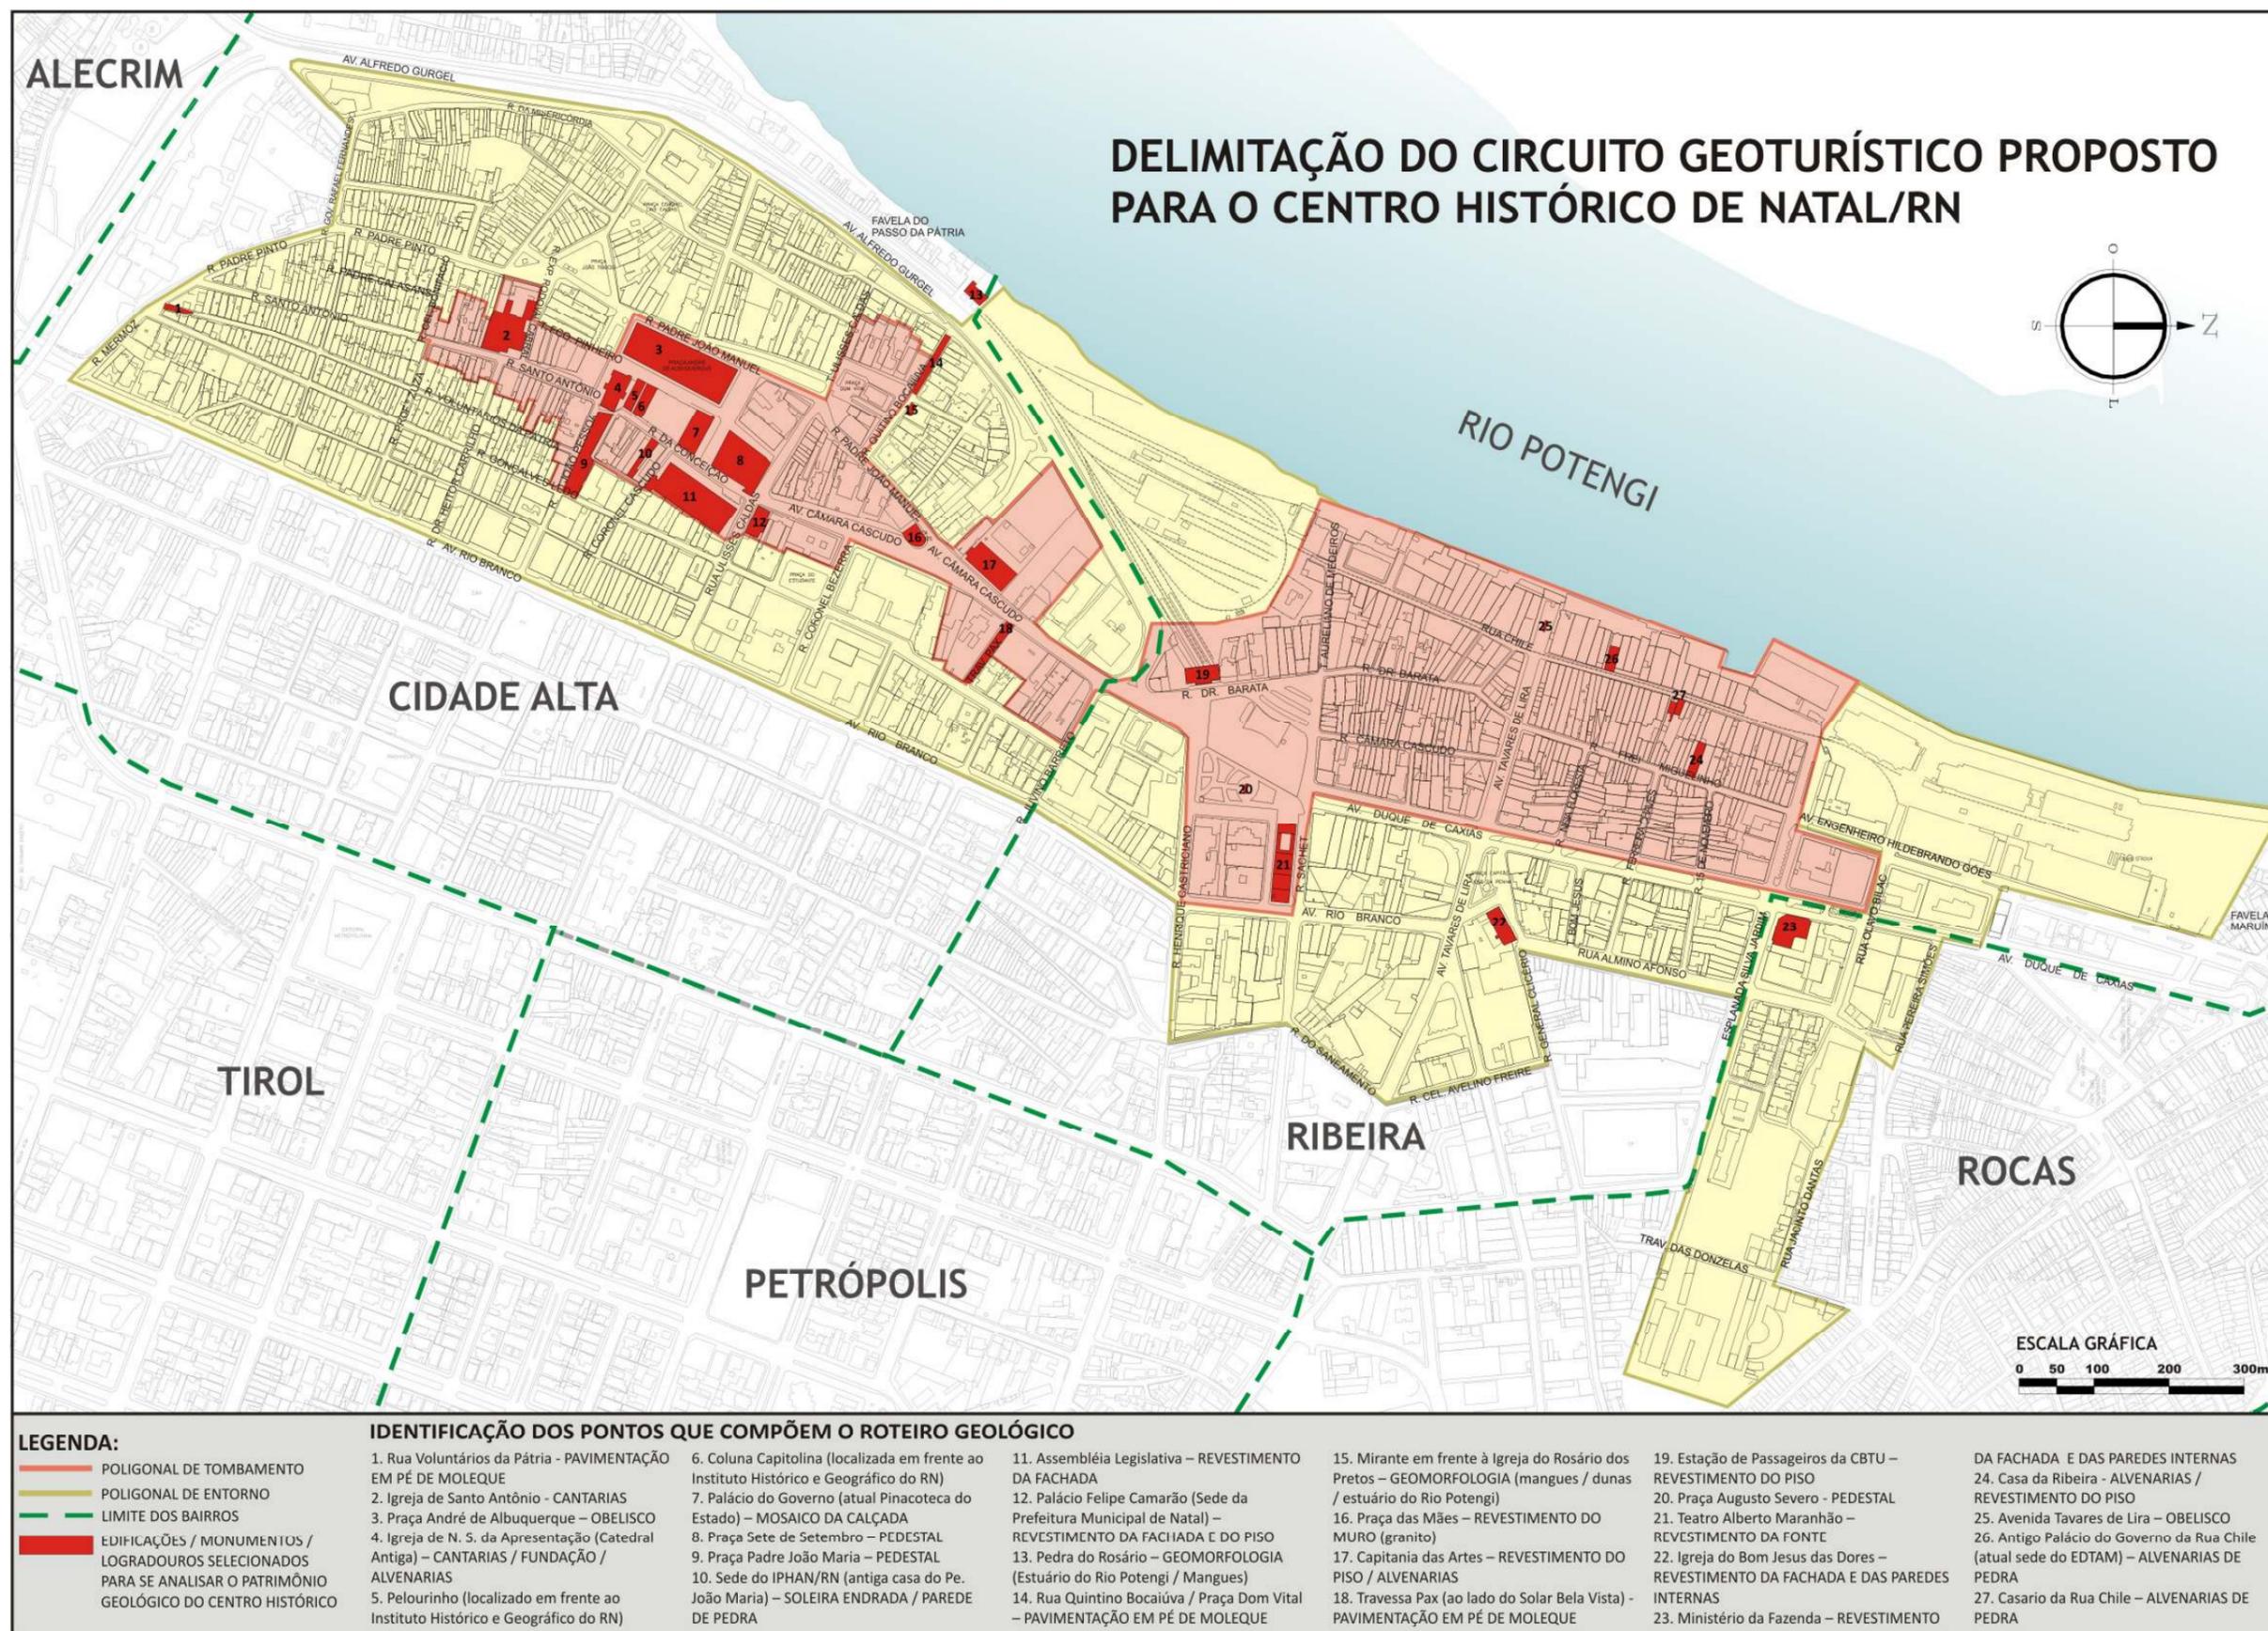
Figura 1.3 - Delimitação da Poligonal de Tombamento do IPHAN/RN, com destaque para das edificações que compõem o Circuito Geoturístico proposto para o Centro Histórico de Natal (Fonte: CARVALHO, 2008).

Os bairros citados, Cidade Alta - núcleo urbano original de Natal - e Ribeira - segundo bairro da cidade, caracterizado por ser um centro comercial e portuário - compõem ainda a Zona Especial de Preservação Histórica, instituída pela Lei Nº 3.942/1990. Tais áreas também estão inseridas na poligonal de tombamento proposto pela Superintendência do IPHAN/RN para o Centro Histórico de Natal (Figura 1.3).

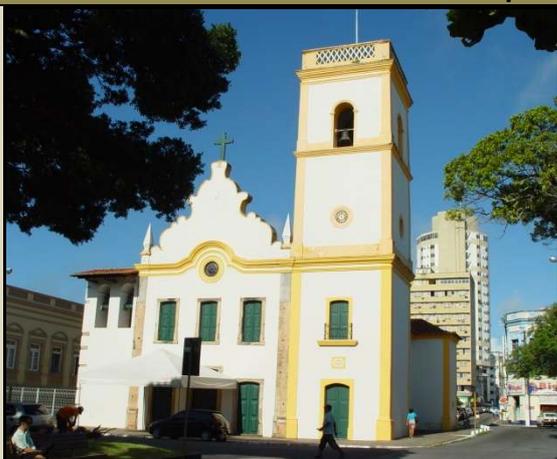
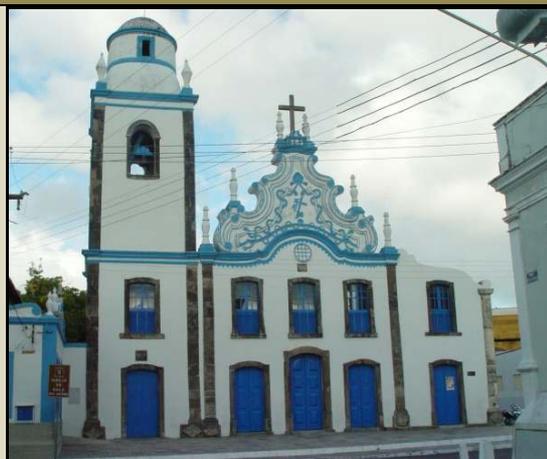
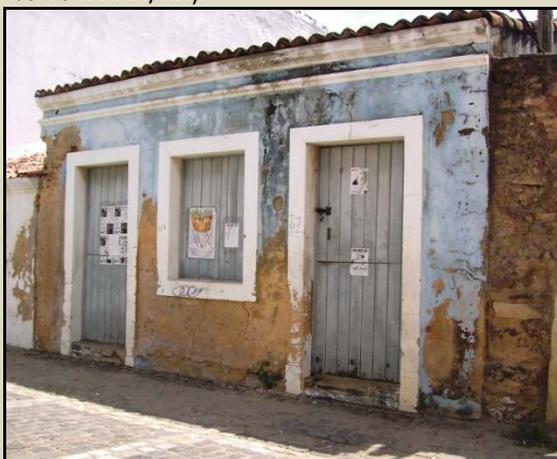
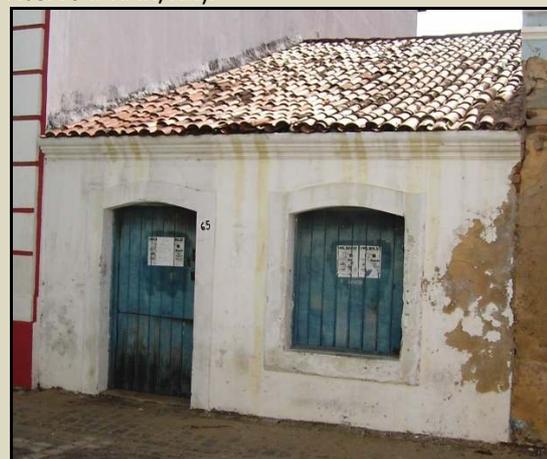
(Igreja de Santo Antônio, Igreja de N. S. da Apresentação e Igreja do Rosário dos Pretos) e por edificações térreas, com telhado em duas águas, cobertas por telhas cerâmicas “de capa e canal” e cumeeira paralela à rua (Figuras 2.1 a 2.4). Predominam nas fachadas os cheios sobre vazios (aberturas para esquadrias), sendo estes últimos dispostos em intervalos regulares. Os vãos possuem vergas retas ou em arco abatido, com cercaduras; as superfícies da fachada são rebocadas e caiadas, sem adornos e com predominância de composições simétricas, linhas e planos horizontais.

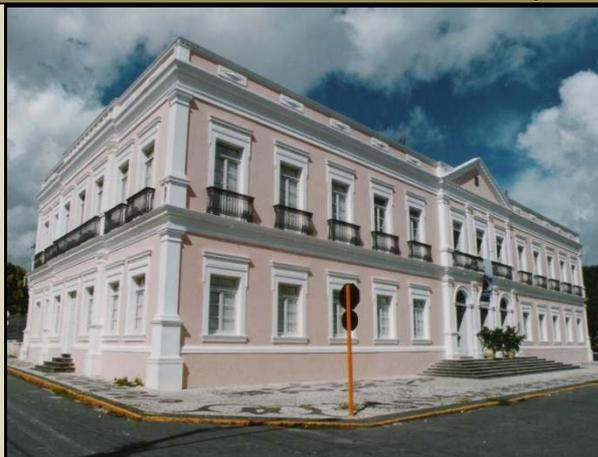
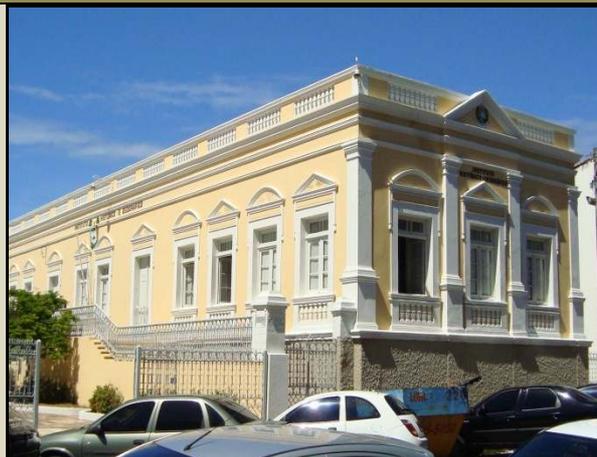
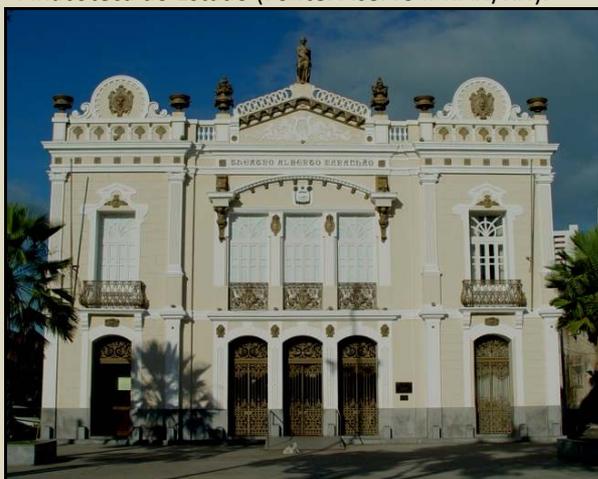
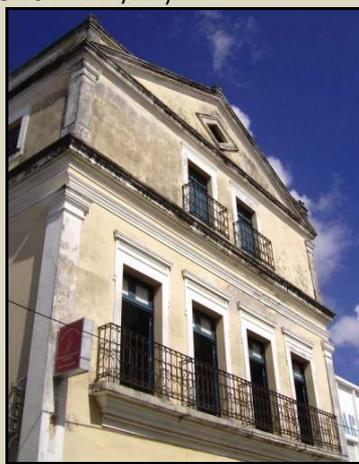
encontradas na arquitetura eclética da área em estudo são: edificações recuadas no lote; fachadas bastante ornamentadas; predominância da assimetria (quando a principal influência não for neoclássica); vãos completamente emoldurados ou com adornos no topo e laterais; cobertura em duas ou quatro águas com "telhas francesas" ou de "capa e canal", podendo apresentar também platibandas decoradas (Figuras 2.5 a 2.8).

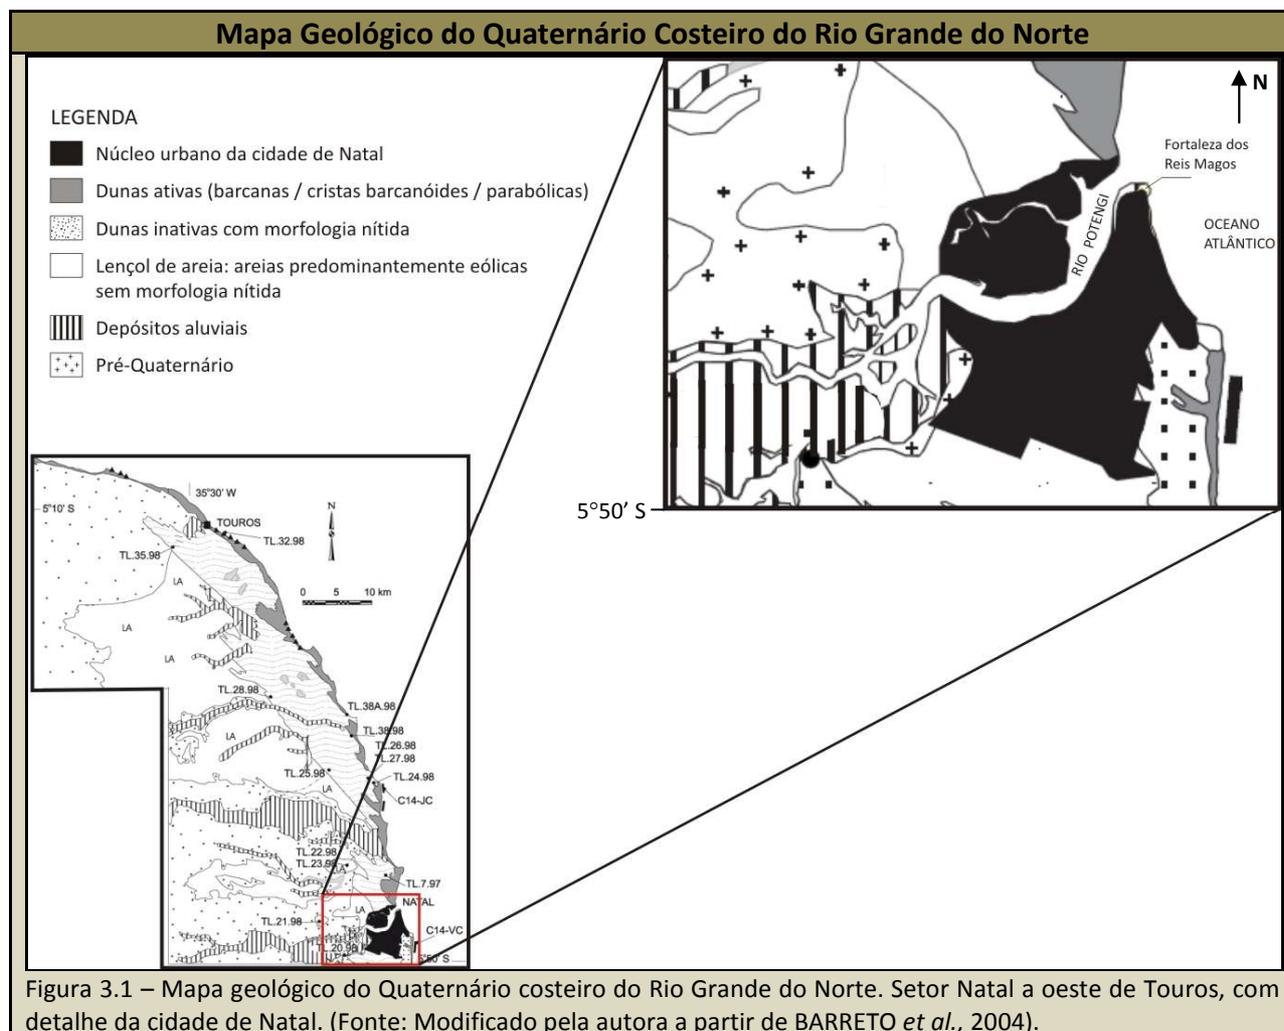
Almeida *et al.* (1977) e Almeida & Hasui (1984) dividem as rochas situadas no extremo Nordeste do Brasil nas Províncias Borborema e Costeira. A Província Borborema compreende uma extensa faixa fortemente afetada por ciclos orogênicos. A Província Costeira corresponde a várias bacias sedimentares formadas durante a abertura do Atlântico e por depósitos terrígenos miocênicos a pliocênicos da Formação Barreiras. Recobrimo estas unidades, ocorrem os depósitos marinhos, praias, eólicos e aluviais do Quaternário (BEZERRA *et al.*, 2004) (Figura 3.1).

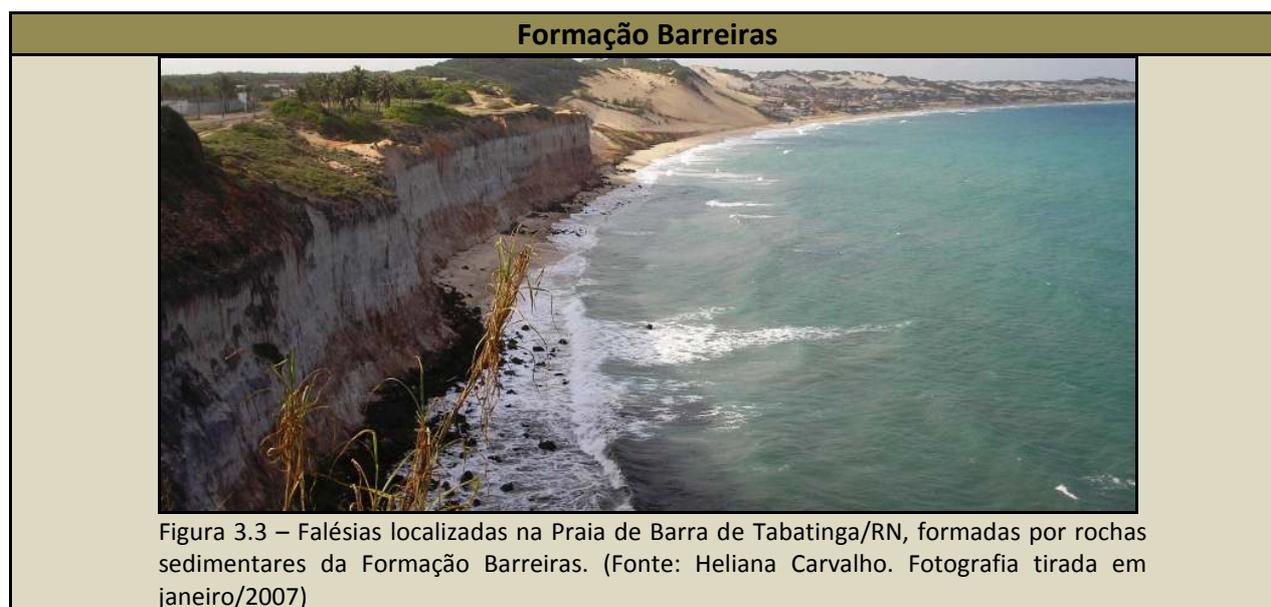
Segundo Moura-Lima (2010), a Formação Barreiras é composta por conglomerados e arenitos ferruginosos de coloração variada (vermelho, laranja, roxo, creme, amarelo e esbranquiçado, Figura 3.3), com matriz argilosa e presença abundante de concreções lateríticas. Comumente observa-se uma intercalação de níveis de siltitos e argilitos com os níveis conglomeráticos, o que evidencia uma mudança nos processos hidrodinâmicos, com uma provável variação regional da linha de costa. Essas diferenças faciológicas seriam produto de diferentes sistemas deposicionais em ambientes continental e costeiro (ALHEIROS & LIMA FILHO, 1991).

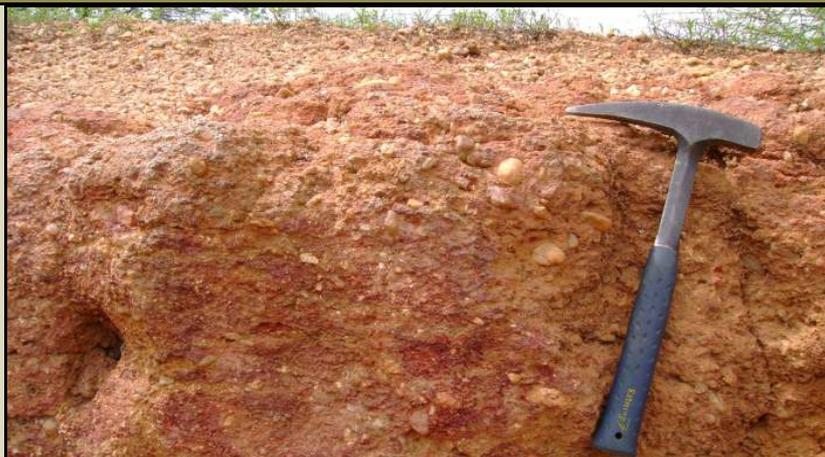
Figura 3.4 – Depósitos colúvio-eluviais – sedimentos com granulometria grossa a conglomerática (Fonte: Marcos Nascimento).

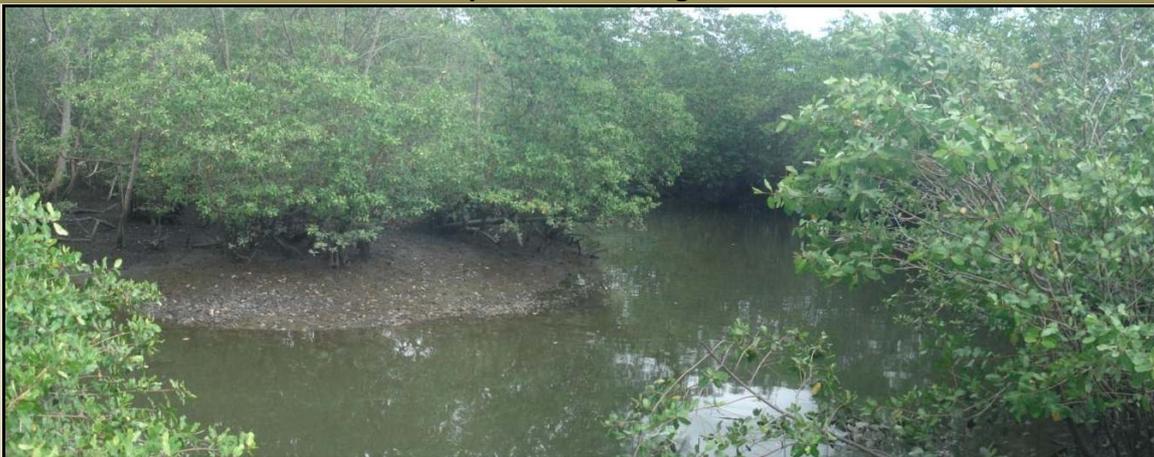
Os depósitos de mangues são distribuídos ao longo de toda a faixa litorânea do Rio Grande do Norte. No caso específico da cidade de Natal, estes sedimentos são encontrados ao longo das margens do Rio Potengi, associados à planície de maré e constituídos por silte, argilas e areia fina, com presença marcante de matéria orgânica em decomposição e bioturbações geradas pela ação de crustáceos e moluscos, sendo recobertos por vegetação arbustiva característica (Figura 3.5). A origem destes depósitos é atribuída a processos de tração e suspensão subaquosa, gerados pela ação das marés, representando fácies de intermaré/submaré rasa.

Figura 3.5 – Depósitos de mangues próximos ao Cais do Mosquito, localizado município de Macaíba/RN.
(Fonte: Marcos Nascimento. Fotografia tirada em setembro/2010).

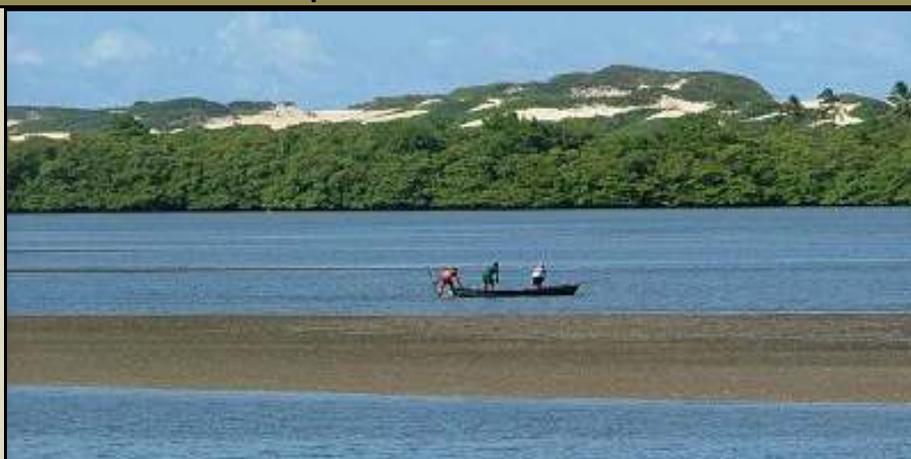
Os depósitos flúvio-lacustrinos referem-se aos depósitos siliciclásticos finos, compostos por areias finas, silte e argilas, que ocorrem na forma de depósitos de barra de pontal cuja origem é atribuída ao regime meandrante dos rios (areia fina a média intercalada com pelitos) ou às planícies de inundação formadas durante as cheias dos cursos d'água (depósitos de transbordamento), nas quais há um grande aporte de material siltico-argiloso. Outra forma de deposição são os depósitos lacustres, ricos em matéria vegetal e/ou bioclastos, com deposição sob baixa energia, resultando em fácies mais argilosas (Figura 3.6).

Figura 3.6 – Depósitos flúvio-lacustrinos localizados na Lagoa de Guarairas, município de Tibau do Sul/RN.
(Fonte: Maxwell Oliveira).

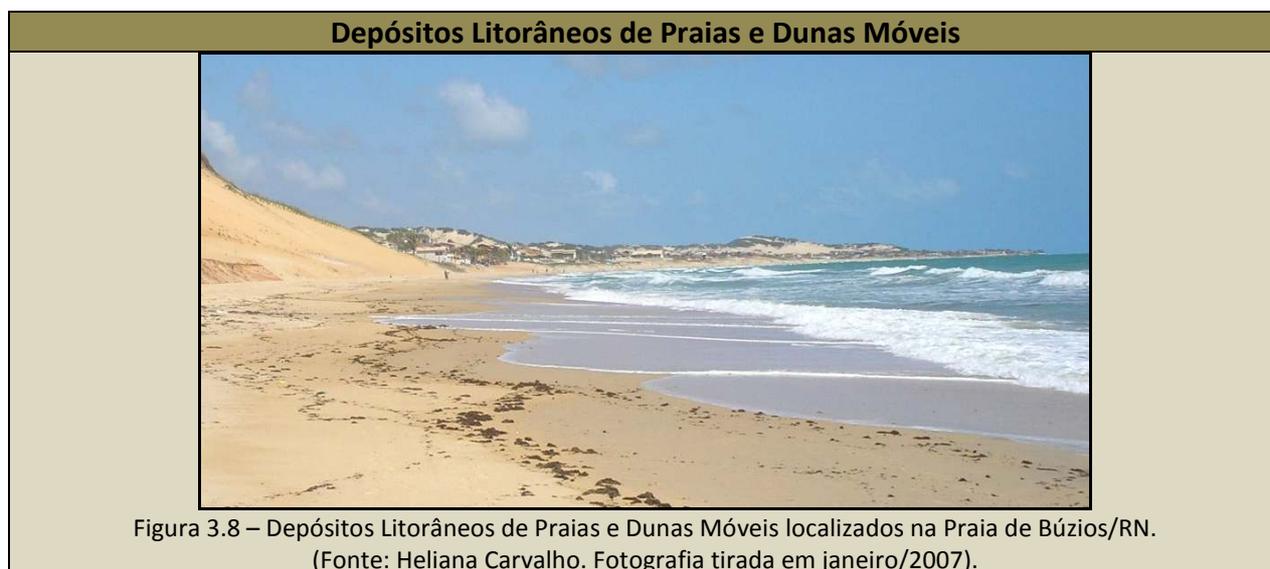
As dunas móveis são constituídas por areias esbranquiçadas, bem selecionadas, com granulometria fina a média e grãos arredondados. São do tipo barcana, barcanóide e parabólica formando campos de dunas e interdunas atuais. Elas se superpõem às paleodunas num processo migratório para NW. As discordâncias entre os depósitos eólicos (paleodunas/ dunas móveis) são representadas por contatos abruptos entre dunas de diferentes texturas e colorações (BARRETO *et al.* 2004). Ao contrário das paleodunas, as dunas móveis apresentam pouca ou nenhuma vegetação e um relevo que se destaca na paisagem (Figura 3.8).

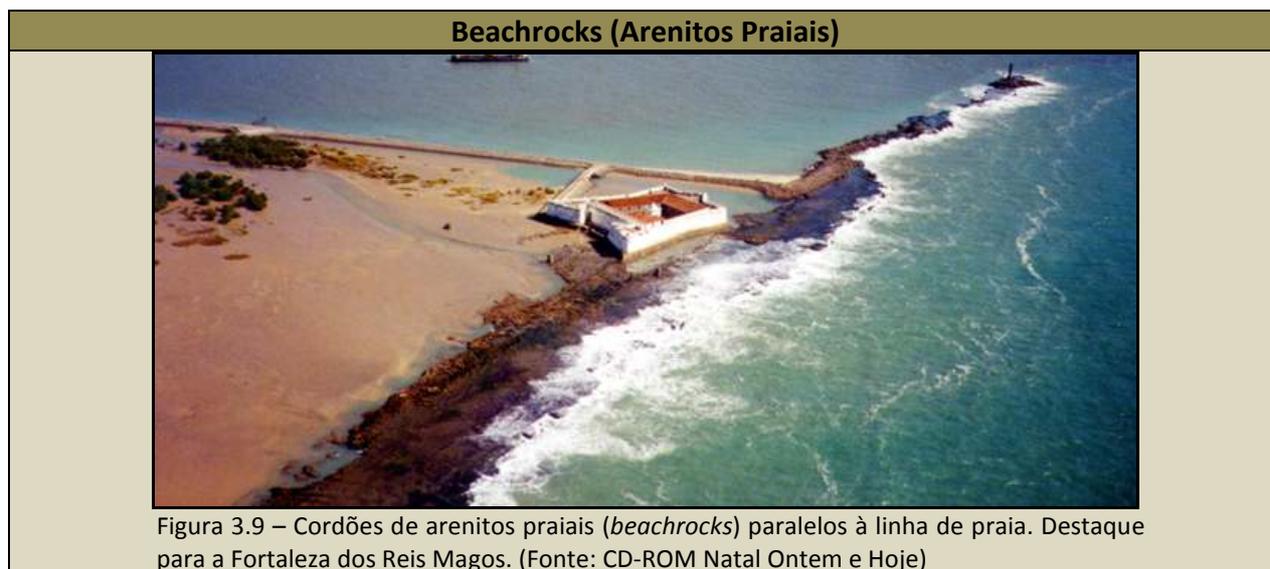
Os arenitos praias ocorrem ao longo de todo o litoral do Rio Grande do Norte, formando cordões paralelos à linha de praia (Figura 3.9). No caso do litoral leste, no qual se enquadra a cidade de Natal, a direção destes cordões é preferencialmente N-S.

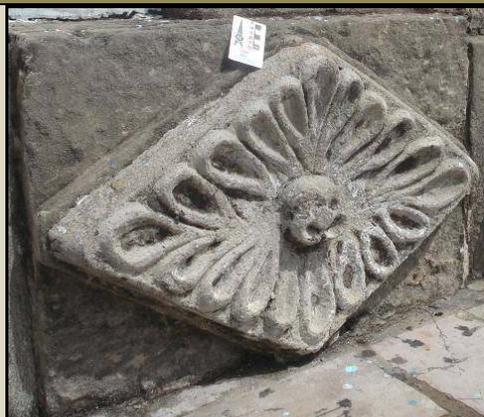
Figura 3.10 – Cantaria da fachada da Igreja de Santo Antônio executada nos *beachrocks* (Fonte: Marcos Nascimento).

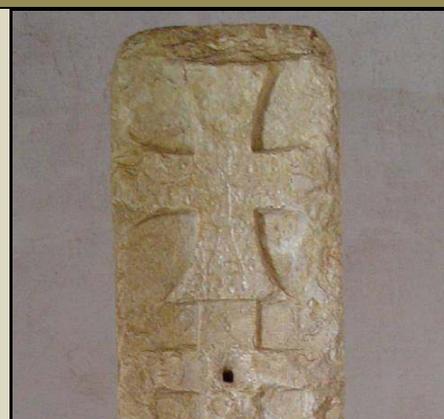
Figura 3.11 – Detalhe do Marco de Touros. Cantaria em pedra calcária – luz português (Fonte: Acervo IPHAN/RN).

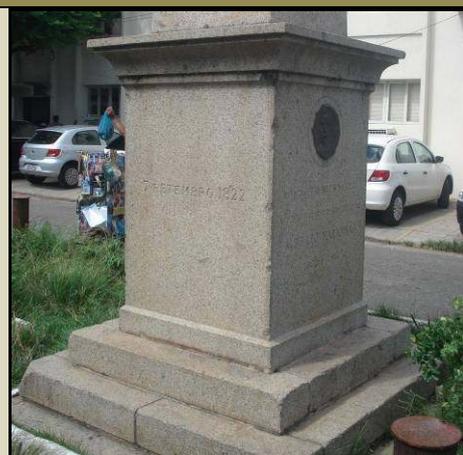
Figura 3.12 – Obelisco da Av. Tavares de Lira; exemplo de cantaria em rocha granítica (Fonte: Marcos Nascimento).

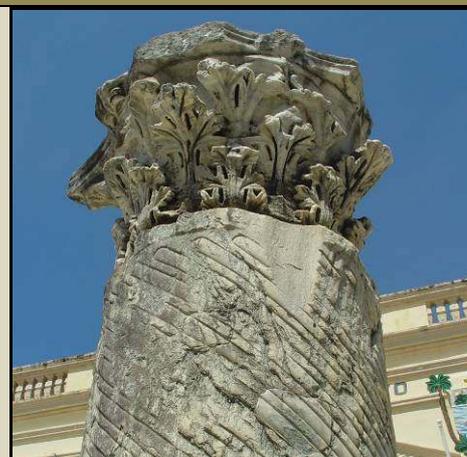
Figura 3.13 – Detalhe do capitel coríntio da Coluna Capitolina, confeccionada com mármore oriundo da Itália (Fonte: Heliana Carvalho).

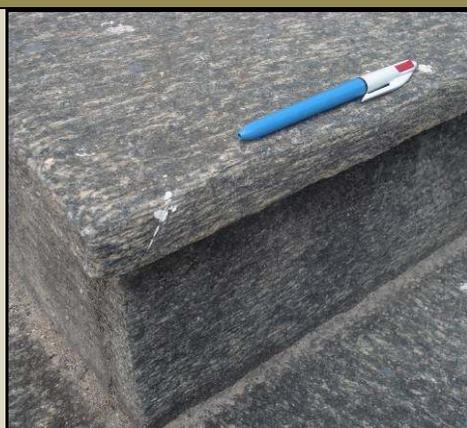
Figura 3.14 – Detalhe da escadaria do Palácio Potengi. Observa-se a foliação das placas de gnaisse utilizadas no revestimento do piso (Fonte: Marcos Nascimento).

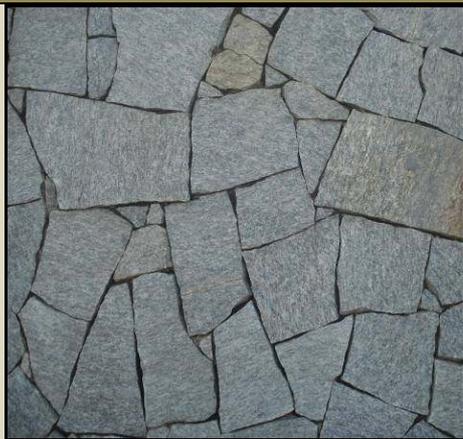
Figura 3.15 – Detalhe do painel revestido com placas irregulares de quartzito na Praça das Mães (Fonte: Marcos Nascimento).

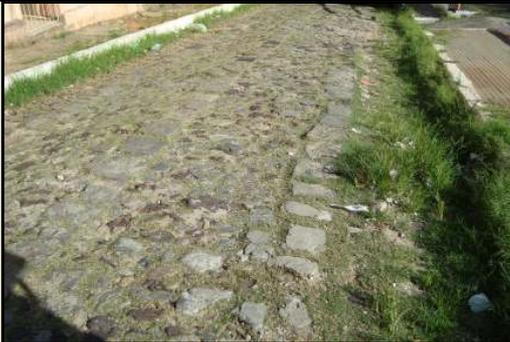
Este calçamento, conhecido popularmente como “pé de moleque”, corresponde à justaposição de blocos irregulares de um arenito ferruginoso da Formação Barreiras (Figura 4.3). Estas rochas, de granulometria fina a grossa e fortemente cimentadas por óxido de ferro, correspondem a blocos de arenito ferruginosos bastante litificados por uma diagênese química. Ocorrem ao longo das falésias e nos vales dos rios principais do litoral (CUNHA, 2004).

Figura 4.3 – Vista geral do trecho que ainda preserva a pavimentação original (Fonte: Acervo IPHAN/RN).	Figura 4.4 – Detalhe da pavimentação. Destaque para as intervenções posteriores com rocha granítica (Fonte: Acervo IPHAN/RN).

PONTO 01 - Rua Voluntários da Pátria	
Pavimentação em pé de moleque	
Origem geológica:	Sedimentar.
Identificação:	Blocos de arenito ferruginoso da Formação Barreiras.
Composição mineralógica:	Grãos de quartzo cimentados por óxido de ferro.
Local de ocorrência:	Localizados ao longo do litoral, nas proximidades de falésias.
Aplicação:	Blocos irregulares utilizados na pavimentação de ruas.

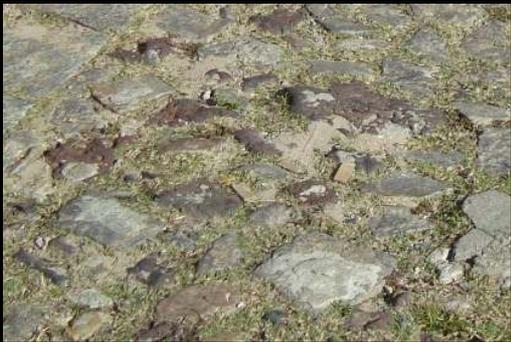
É importante ressaltar que, ao longo do tempo, intervenções posteriores na pavimentação deste logradouro promoveram a complementação dos trechos faltantes do calçamento original por blocos irregulares de pedra granítica (Figura 4.4).

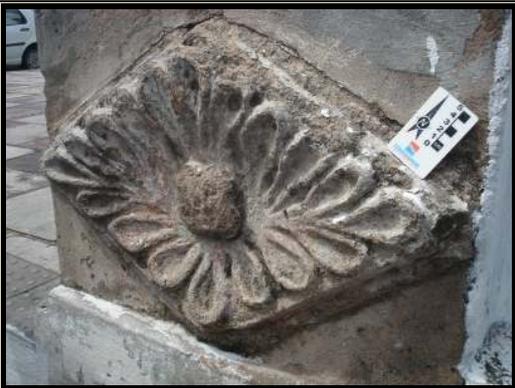
Figura 4.6 – Detalhe do trabalho em cantaria na base do cunhal da fachada principal (Fonte: Marcos Nascimento).

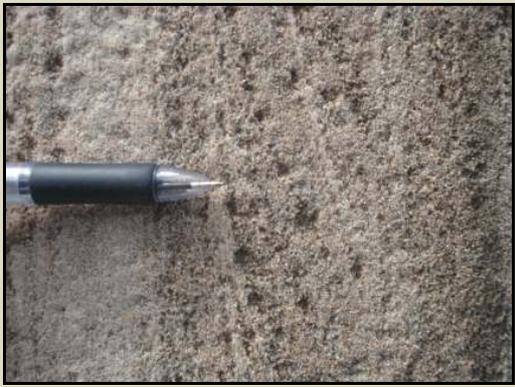
Figura 4.8 – Detalhe das estratificações cruzadas do *beachrock* (Fonte: Marcos Nascimento).

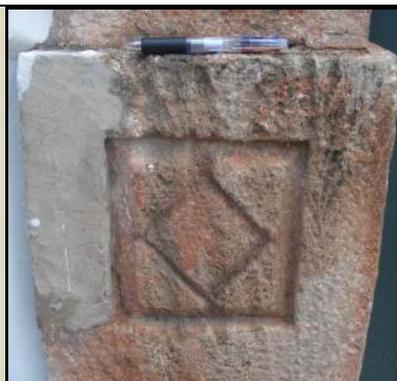
Figura 4.10 – Detalhe do trabalho em cantaria dos *beachrocks* da base do cunhal da fachada principal (Fonte: Marcos Nascimento).

Origem geológica:	Sedimentar.
Identificação:	Arenito de praia (<i>beachrocks</i>).
Composição mineralógica:	Grãos de quartzo cimentados por carbonato de cálcio.
Local de ocorrência:	Localizados ao longo do litoral, nos cordões de arrecifes paralelos à linha de costa.
Aplicação:	Trabalhos de cantaria (cunhais, arco cruzeiro, cercaduras das portas e janelas).

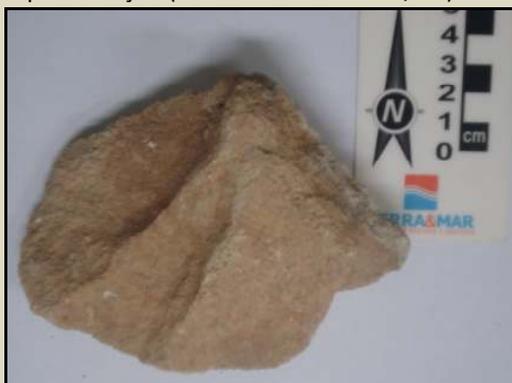
Figura 4.11 – Aspecto macroscópico da amostra de mão a partir da qual foi confeccionada a lâmina (Fonte: Marcos Nascimento).

Microscopicamente, a rocha pode ser classificada como um quartzarenito submaduro, pobremente a moderadamente selecionado, com grãos angulosos a subarredondados. Mineralogicamente é composta, predominantemente, por grãos de quartzo, porém também são observados no resíduo grãos de biotita, argilominerais e turmalina. O cimento ferruginoso preenche os espaços entre os grãos do arcabouço, reduzindo a porosidade primária da rocha. Esta cimentação ocorreu em duas etapas, fato que pode ser observado na diferença de coloração do material, que vai clareando do contato com os grãos do arcabouço para o centro dos poros, sendo que a porção mais escura é a mais antiga (Figuras 4.15 a 4.18).

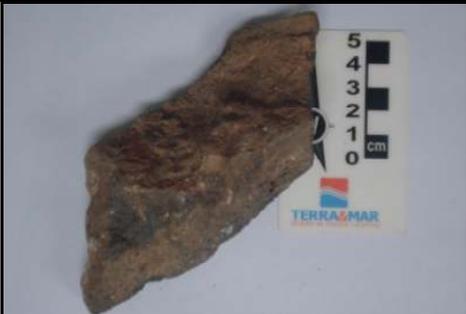
<p>Figura 4.15 – Aspecto macroscópico da amostra a partir da qual foi confeccionada a lâmina (Fonte: Marcos Nascimento).</p>

PONTO 03 - Igreja de N. S. da Apresentação (Catedral Antiga)	
Fundações e Alvenarias	
Origem geológica:	Sedimentar.
Identificação:	Arenito ferruginoso da Formação Barreiras.
Descrição:	Grãos de quartzo, pobremente selecionados, cimentados por óxido de ferro.
Local de ocorrência:	Localizados ao longo do litoral, nas proximidades de falésias.
Aplicação:	Compõe as fundações e alvenarias da igreja.

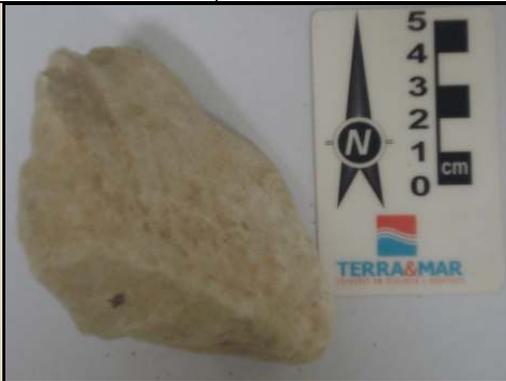
Figura 4.19 – Aspecto macroscópico rocha (Fonte: Marcos Nascimento).

Além das rochas descritas anteriormente, também foi analisada uma amostra de calcário que compunha a pedra fundamental da construção da igreja (Figuras 4.19 a 4.22). Este marco importantíssimo para a história da cidade de Natal estava entaipado nas alvenarias da igreja tendo sido descoberto durante as prospecções arqueológicas e arquitetônicas que foram realizadas pela equipe de profissionais que trabalhou na obra de restauração de 1995. Macroscopicamente, a rocha possui coloração creme, granulometria fina, sendo bastante friável. A análise da amostra ao microscópio permitiu que a mesma fosse classificada como um calcário dolomítico, ou de acordo com a classificação de Folk, como um biomicrito dolomitizado, caracterizado pelos cristais romboédricos da dolomita. Também são encontrados na lâmina grãos de quartzo policristalino e muitos bioclastos (equinodermas e algas).

PONTO 03 - Igreja de N. S. da Apresentação (Catedral Antiga)	
Cantaria – Pedra Fundamental da Igreja	
Origem geológica:	Sedimentar.
Identificação:	Calcário dolomitizado.
Descrição:	Composto por grãos romboédricos de dolomita, com presença de bioclastos.
Local de ocorrência:	Afloramentos da Formação Jandaíra em João Câmara, Pedra Grande, etc.
Aplicação:	Trabalho em cantaria das lápides funerárias e da pedra fundamental da igreja.

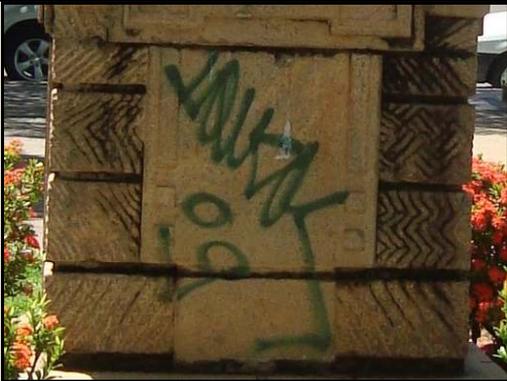
Figura 4.24 – Detalhe da cantaria da base do monumento (Fonte: Heliana Carvalho).

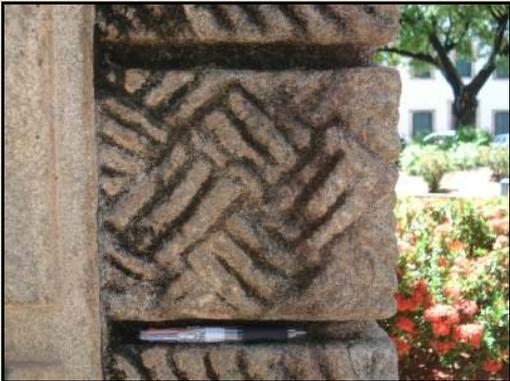
Figura 4.25 – Detalhe do entalhe elaborado da cantaria (Fonte: Marcos Nascimento).

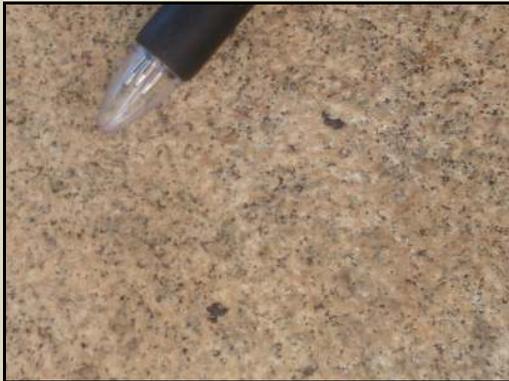
Figura 4.26 – Aspecto geral do granito utilizado na cantaria (Fonte: Marcos Nascimento).

O granito utilizado na cantaria do monumento possui granulometria fina a média, textura granoblástica, composto por quartzo, K-feldspato e biotita, com plagioclásio em menor quantidade. As biotitas ocorrem de forma disseminada e, em alguns locais, formam nódulos onde há uma maior concentração dos minerais máficos (Figura 4.26).

PONTO 04 – Praça André de Albuquerque	
Cantaria – Coluna dos Mártires em homenagem ao centenário da Revolução de 1817	
Origem geológica:	Ígnea.
Identificação:	Granito.
Descrição:	Granito equigranular, com granulometria fina a média, composto por quartzo, K-feldspato e biotita.
Local de ocorrência:	Pedreiras localizadas em Lajes.
Aplicação:	Trabalho em cantaria.

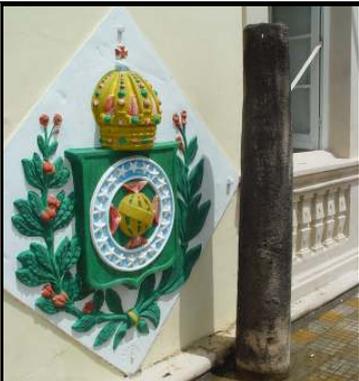
<p>Figura 4.27 – Prédio do Instituto Histórico e Geográfico do RN (Fonte: Acervo IPHAN/RN).</p>	<p>Figura 4.28 – Pelourinho (Fonte: Acervo IPHAN/RN).</p>

O pelourinho corresponde a uma peça de arenito de praia – *beachrock* – esculpido numa forma cônica, com diâmetro de aproximadamente 35 centímetros e 1,75 metros de altura.

PONTO 05 – Pelourinho (localizado em frente ao IHG/RN)	
Cantaria – Coluna de arenito	
Origem geológica:	Sedimentar.
Identificação:	Arenito e praia (<i>Beachrock</i>).
Descrição:	Quartzoarenito com cimentação carbonática.
Local de ocorrência:	Cordões de arrecifes do litoral potiguar.
Aplicação:	Trabalho em cantaria.

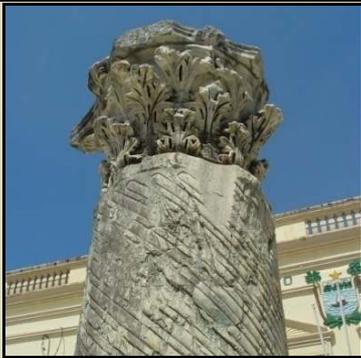
Figura 4.29 – Vista do Largo Vicente de Lemos, com a Coluna Capitolina ao centro (Fonte: Acervo IPHAN/RN).	Figura 4.30 – Detalhe do fuste e do capitel da Coluna Capitolina (Fonte: Acervo IPHAN/RN).

Tombada como patrimônio histórico estadual desde 1990 devido ao seu valor histórico e artístico. Segundo Medeiros (1999), a Coluna Capitolina corresponde a uma peça esculpida em mármore, extraído do Monte Petelico, em Atenas, apresentando 5,80 metros de altura e com fuste esculpido em forma de espiral.

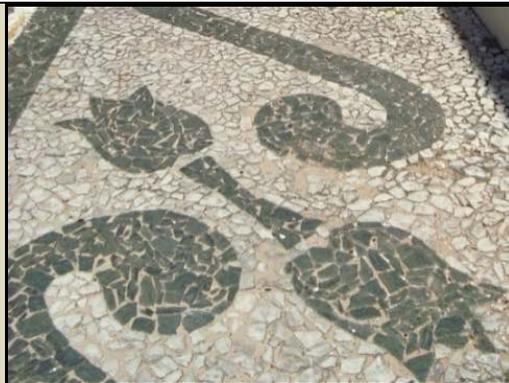
Figura 4.32 – Detalhe do mosaico da calçada (Fonte: Acervo IPHAN/RN).

Na obra de restauração realizada pelos arquitetos Ubirajara Galvão e Moacyr Gomes, realizada no ano de 1972, foi feita uma nova paginação para calçada que contorna o monumento, com a aplicação de um belíssimo mosaico com motivos florais, num calçamento em pedra portuguesa. Para compor este mosaico, foram utilizados bloquetes de 5x5cm, de duas rochas distintas: um mármore (branco) e um ortognaisse (cinza escuro) (Figuras 4.32 e 4.39). Esta última rocha também foi utilizada no revestimento das escadarias de acesso ao prédio (Figuras 4.33 e 4.34). Foi possível obter amostras destes dois litotipos, sendo apresentadas a seguir a descrição macroscópica e microscópica dos mesmos.

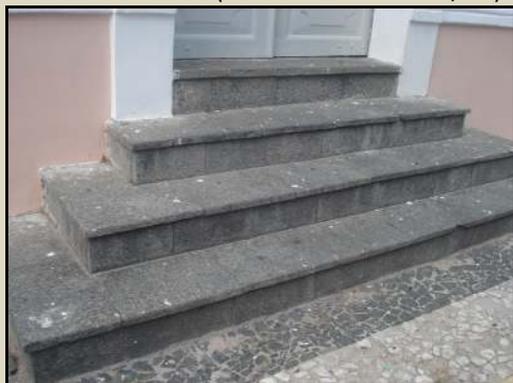
Figura 4.33 – Escadaria revestida com placas de ortognaisse (Fonte: Marcos Nascimento).

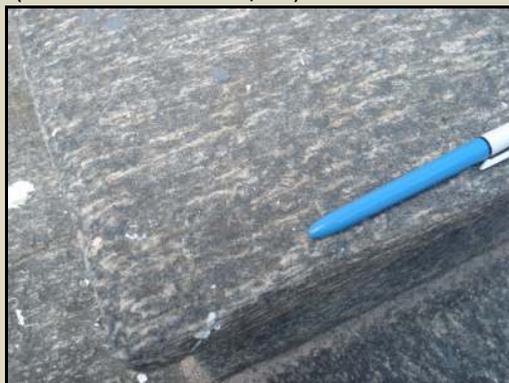
Figura 4.34 – Detalhe do revestimento da escadaria (Fonte: Marcos Nascimento).

A análise macroscópica do ortognaisse evidencia uma rocha não intemperizada, de coloração cinza escuro, com forte estiramento dos cristais milimétricos, de biotita, quartzo e feldspato, orientados na direção da foliação da rocha. A textura é lepidonematoblástica e a granulometria fina a média (Figura 4.34).

PONTO 07 – Palácio do Governo (atual Pinacoteca do Estado)	
Mosaico da calçada / Revestimento das Escadarias	
Origem geológica:	Metamórfica.
Identificação:	Ortognaisse
Descrição:	Biotita ortognaisse monzogranítico com hornblenda e epidoto
Local de ocorrência:	Região do Seridó Potiguar – embasamento cristalino (Complexo Caicó).
Aplicação:	Utilizado na pavimentação, tanto na forma de placas para revestimento do piso e como de bloquetes (cinza escuros) para composição do mosaico da calçada.

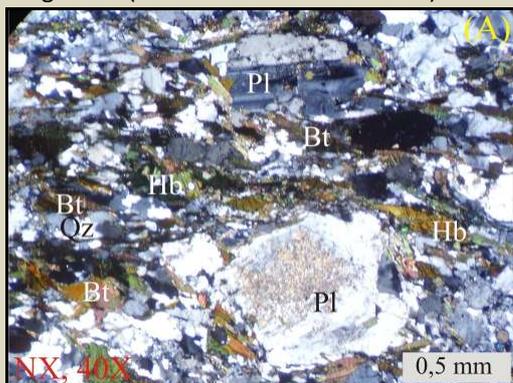
Figura 4.35 – Fotomicrografia do biotita ortognaisse monzogranítico com hornblenda e epidoto mostrando microfenocristais de plagioclásio (Pl), um com zonação, contornados pela foliação principalmente de biotita (Bt) e hornblenda (Hb) (Fonte: Marcos Nascimento).

forte foliação, recristalizando-se na mesma. A biotita é geralmente ripiforme, sendo responsável pela estrutura orientada e substituída com frequência pela microclina, titanita e hornblenda (metamorfismo progressivo). O quartzo mostra forte extinção ondulante, formando geralmente agregados estirados com recristalização dinâmica, podendo preencher microfissuras. A hornblenda cresce, por vezes, em agregados, consumindo a biotita e plagioclásio. A titanita pode se orientar na foliação, sofrer boudinage e substituir a biotita e plagioclásio. As condições de fácies anfíbolito foram atingidas, fato que pode ser observado pela cristalização da hornblenda e recristalização de microclina e titanita. A retromorfose para a fácies xisto verde é marcada pela formação epidoto consumindo plagioclásio, biotita e hornblenda, além da cloritização da biotita (Figuras 4.37 e 4.38). A textura é lepidonematoblástica, com granulometria fina a média, onde os maiores cristais de feldspatos e quartzo não ultrapassam 2,2 mm. Após descrição da rocha em lâmina, esta rocha metamórfica ortoderivada pode ser classificada como um biotita ortognaisse monzogranítico com hornblenda e epidoto.

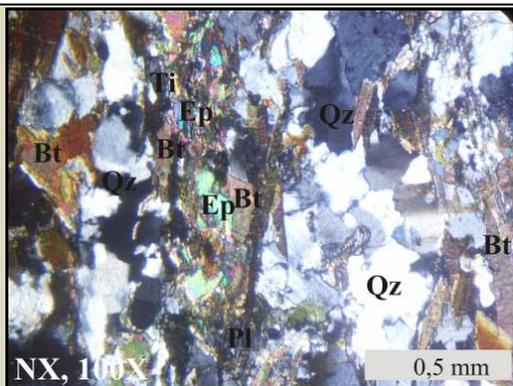
Figura 4.37 - Formação de epidoto (Ep) e titanita (Ti) a partir de plagioclásio e biotita, além da foliação de biotita, com agregados de quartzo (Qz) e feldspatos (Fonte: Marcos Nascimento).

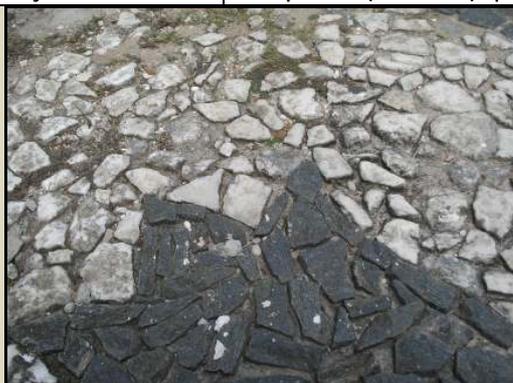
Figura 4.39 – Mosaico da calçada do antigo Palácio do Governo. Os trechos claros correspondem ao mármore (Fonte: Heliana Carvalho).

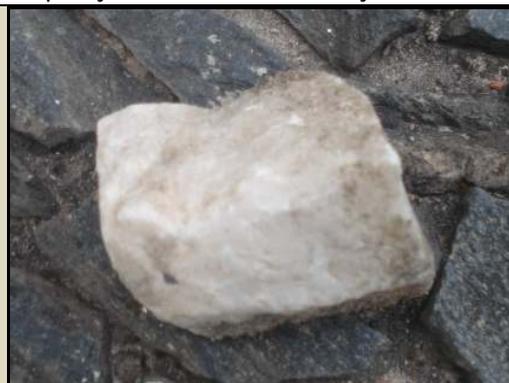
Figura 4.40 – Detalhe dos bloquetes de mármore que compõem o mosaico da calçada (Fonte: Marcos Nascimento).

No caso do mármore utilizado para compor o pano de fundo do mosaico, a análise da amostra de mão (bloquete) apresenta uma coloração branca leitosa (Figuras 4.39 e 4.40). Os cristais não possuem uma orientação preferencial, apresentando um arranjo predominantemente granoblástico e granulometria fina a média. Sob a lupa, localmente se observam cristais de tremolita acicular.

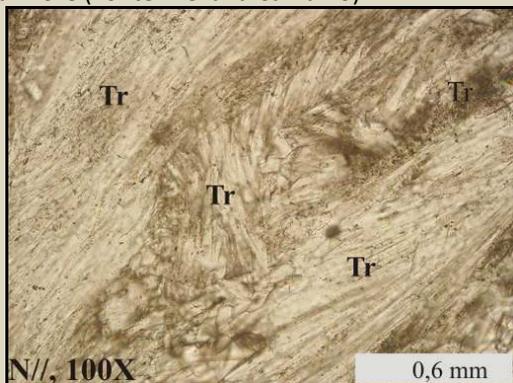
Figura 4.41 – Fotomicrografia do tremolita - calcita mármore com dolomita, caracterizando a forte orientação de tremolita (Tr), além de sua recristalização contínua (Fonte: Marcos Nascimento).

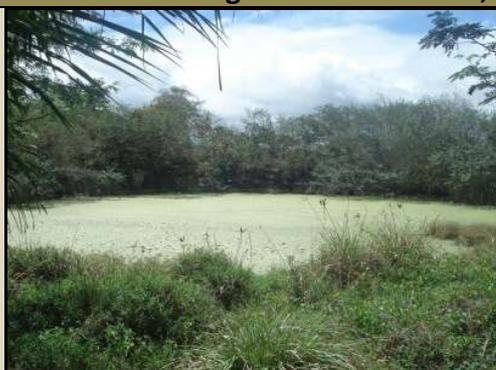
Figura 4.43 – Cava da antiga Pedreira do Cais preenchida pela água (Fonte: Marcos Nascimento).

A antiga Pedreira do Cais já está desativada há muitos anos e atualmente as cavas das frentes de lavra, com mais de seis metros de profundidade, encontram-se totalmente preenchidas pela água das chuvas (Figura 4.43). Grande parte do complexo desta pedreira encontra-se abandonado no local, sendo importante ressaltar que, apesar de desativada, a

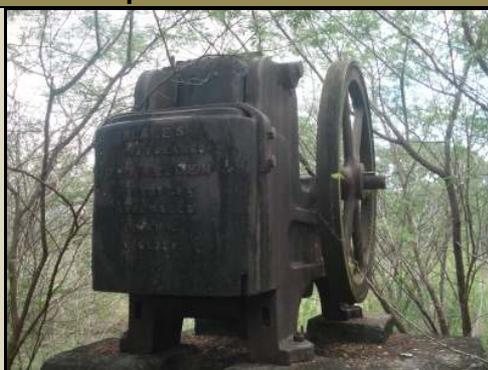
Figura 4.44 – Antigo britador de origem inglesa - Pedreira do Cais (Fonte: Marcos Nascimento).

estrutura do cais do antigo porto da pedra, do armazém dos explosivos, da guarita e dos demais componentes da mineração continuam preservados (Figuras 4.44 e 4.45). Também foi visitada a Pedreira do Eco, localizada em Macaíba, a qual se encontra em situação semelhante à descrita para a anterior, desativada e com estrutura de beneficiamento abandonada (Figuras 4.47 e 4.48). A análise macroscópica do granito explorado nestas pedreiras revela uma similaridade muito grande com o granito que forma o pedestal da Praça 7 de Setembro e dos demais monumentos destacados neste tópico (Figuras 4.46 e 4.48). Foram também recolhidas amostras destes dois locais para confecção de lâminas.

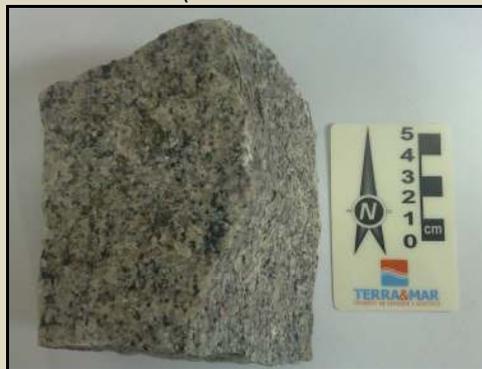
Figura 4.46 – Detalhe do granito da Pedreira do Cais, Macaíba/RN (Fonte: Marcos Nascimento).

A análise das lâminas das amostras coletadas nas antigas pedreiras de Macaíba revela que a rocha é constituída principalmente por plagioclásio (30%), microclina (30%) e quartzo (25%), tendo como acessórios anfibólio (8%), titanita (3%), epidoto (3%), minerais opacos (<1%), alanita (<1%) e zircão (traço) (Figuras 4.53 e 4.54). O plagioclásio (oligoclásio com 25% de anortita) ocorre na forma de cristais subédricos com geminação polissintética, por vezes associada a carlsbad, contendo inclusões de anfibólio, epidoto e titanita. A microclina apresenta boa geminação albita-periclina, ocorrendo em cristais subédricos, com inclusões de anfibólio e, às vezes, quartzo. Este último é anédrico, com extinção ondulante e contendo inclusões de anfibólio e titanita. O anfibólio, de coloração verde, se apresenta como cristais subédricos a anédricos, formando agregados; em alguns locais sofre alteração para epidoto e minerais opacos, além de possuir inclusões de titanita e zircão. A titanita ocorre como cristais subédricos de cor castanha, inclusa nos anfibólios e minerais félsicos. Numa segunda fase, a titanita ocorre como coroa em minerais opacos, denotando processo de esfenetização. O epidoto está associado à transformação do anfibólio e por vezes ocorre formando uma coroa nas alanitas. Esta última é subédrica de cor laranja e está inclusa em plagioclásio e microclina. Os minerais opacos formam cristais subédricos a anédricos e estão sempre inclusos em plagioclásio e microclina, bem como produto de transformação do anfibólio. A denominação desta rocha ígnea é anfibólio monzogranito.

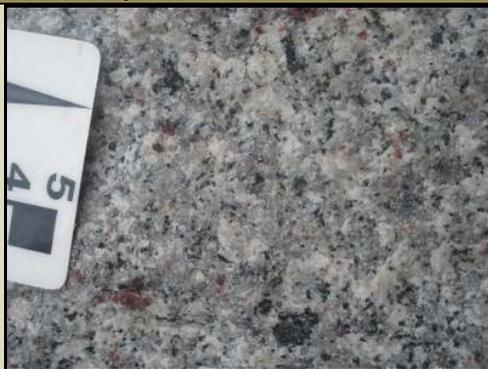
Figura 4.48 – Detalhe do granito da antiga Pedreira do Eco (Fonte: Marcos Nascimento).

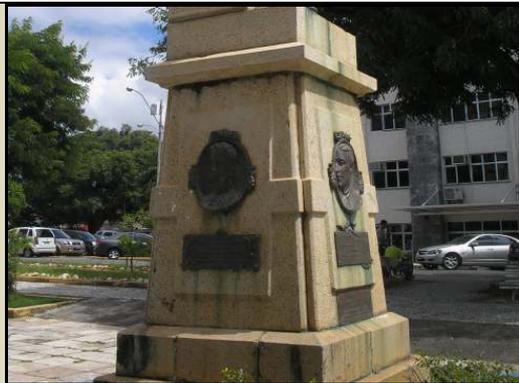
Figura 4.50 – Detalhe do pedestal em granito (Fonte: Heliana Carvalho).

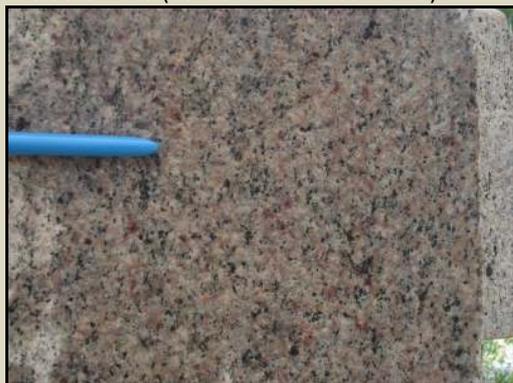
Figura 4.51 – Aspecto geral do granito utilizado na cantaria (Fonte: Marcos Nascimento).

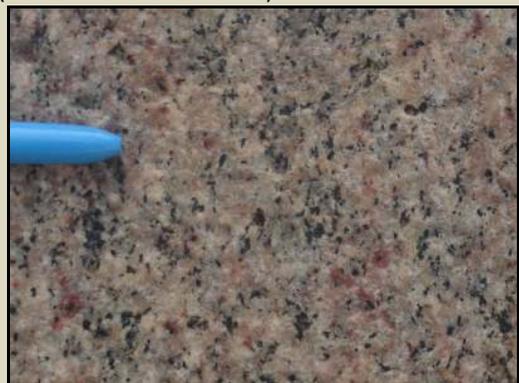
Figura 4.52 – Detalhe do granito utilizado na cantaria (Fonte: Marcos Nascimento).
