Relatório de Graduação (GEO-345)

PATRIMÔNIO GEOLÓGICO DO CENTRO HISTÓRICO DE NATAL

Heliana Lima de Carvalho

Natal/ RN
Setembro/2010

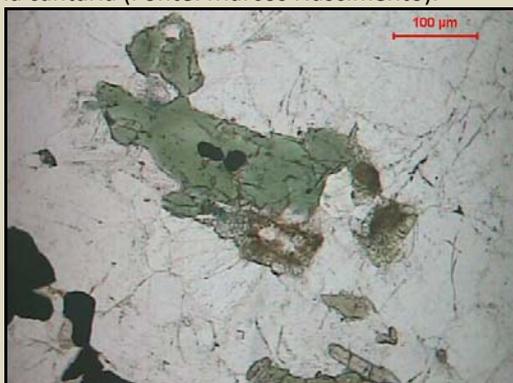
Figura 4.53– Fotomicrografia do anfibólio monzogranito mostrando a paragênese máfica formada pelo anfibólio (verde), alanita (laranja) com coroa de epidoto (amarela) e titanita (castanha) – nicóis paralelos (Fonte: Marcos Nascimento).

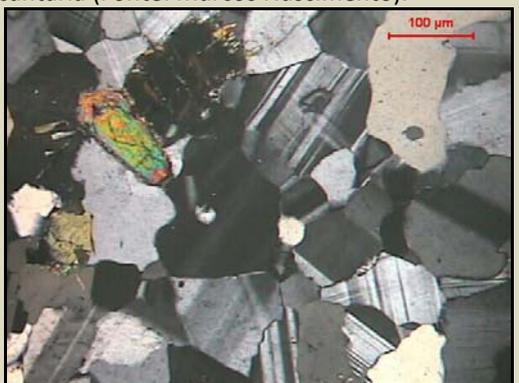
Figura 4.54 – Fotomicrografia do anfibólio monzogranito mostrando paragênese félsica formada pelo plagioclásio (geminção polissintética), microclina (geminção albita-periclínio) e quartzo. Notar cristal euédrico de zircão no canto superior esquerdo da foto – nicóis cruzados (Fonte: Marcos Nascimento).

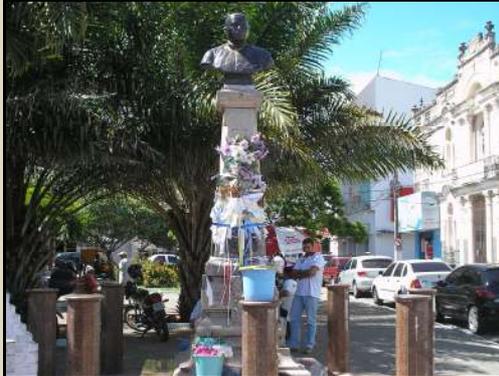
Figura 4.56 – Pedestal de granito que sustenta o busto de bronze do Padre João Maria (Fonte: Heliana Carvalho).

PONTO 09 – Praça Padre João Maria	
Cantaria – Pedestal de granito	
Origem geológica:	Ígnea.
Identificação:	Granito.
Descrição:	Granito de coloração rósea, composto por quartzo, K-feldspato, plagioclásio e minerais máficos (biotita e anfibólios).
Local de ocorrência:	Pedreiras de Macaíba.
Aplicação:	Cantarias – pedestal.

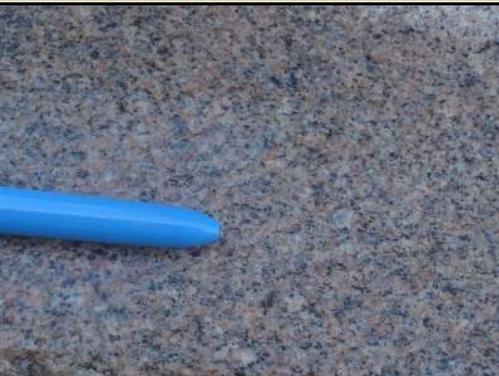
Figura 4.58 – Detalhe do granito utilizado no pedestal que sustenta o busto de bronze do Padre João Maria (Fonte: Marcos Nascimento).

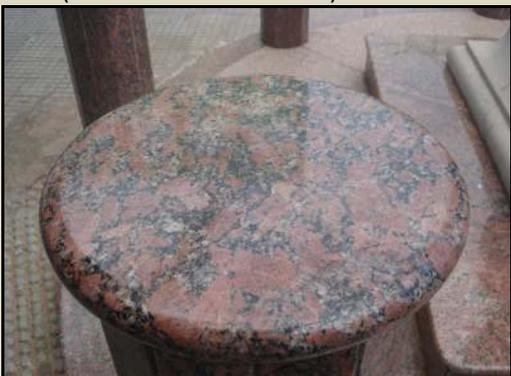
Figura 4.59 – Detalhe da rocha granítica de textura porfirítica que reveste os pilares colocados em uma intervenção mais recente (Fonte: Marcos Nascimento).

Numa intervenção mais recentemente, a base do pedestal foi revestida com placas de uma rocha granítica, de coloração avermelhada e textura porfírica, apresentando fenocristais de K-feldspato com tamanho variando de 3 a 5 cm, imersos em uma matriz de granulometria grossa, composta por quartzo, plagioclásio, K-feldspato e biotita. O revestimento da base apresenta dois tipos de acabamento: polido e apicoado (Figuras 4.59 e 4.60).

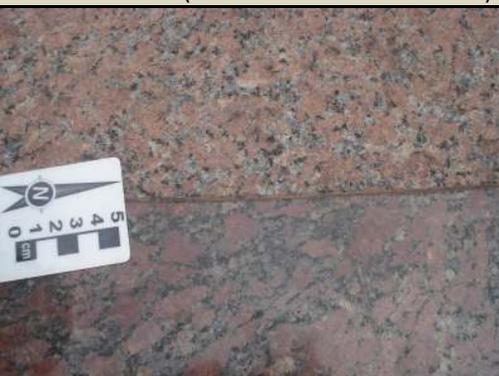
Figura 4.60 – Detalhe das diferentes texturas (polida e apicoada) aplicadas nas placas da rocha porfirítica da intervenção mais recente (Fonte: Marcos Nascimento).

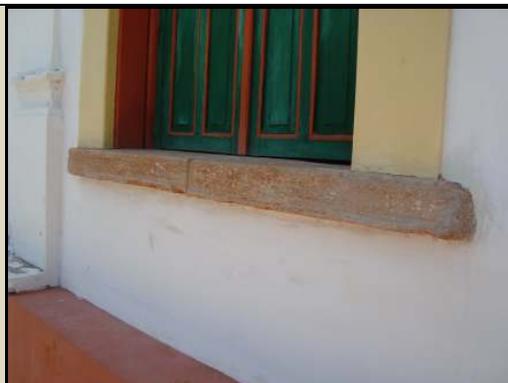
Figura 4.62 – Soleira de pedra da porta da fachada (Fonte: Heliana Carvalho).

Origem geológica:	Sedimentar.
Identificação:	Arenitos.
Descrição:	<i>Beachrocks</i> e arenito ferruginoso da Formação Barreiras.
Local de ocorrência:	Nas proximidades das falésias e nos cordões de arrecifes do litoral potiguar.
Aplicação:	Soleira e alvenaria de pedra.

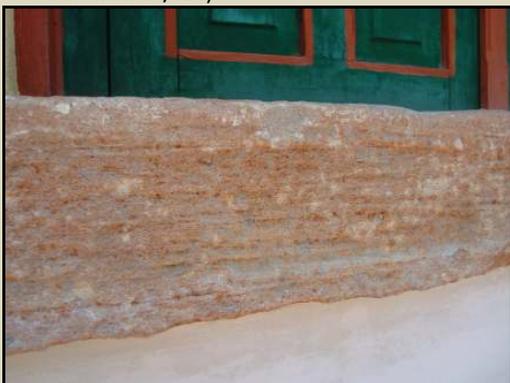
Figura 4.63 – Detalhe da estratificação plano-paralela do arenito utilizado na soleira de pedra da fachada (Fonte: Heliana Carvalho).

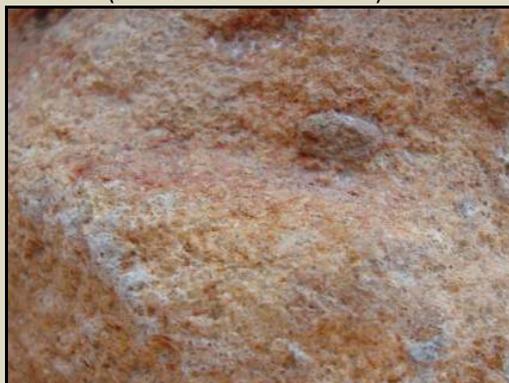
Figura 4.64 – Aspecto macroscópico do arenito utilizado na cantaria da soleira de pedra da fachada (Fonte: Heliana Carvalho).

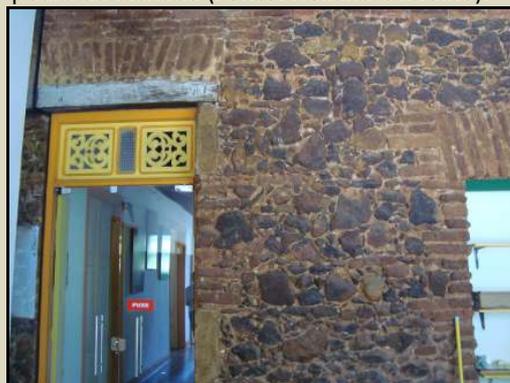
Figura 4.65 – Alvenaria de pedra, composta pelos blocos de *beachrocks* e do arenito ferruginoso da Formação Barreiras (Fonte: Heliana Carvalho).

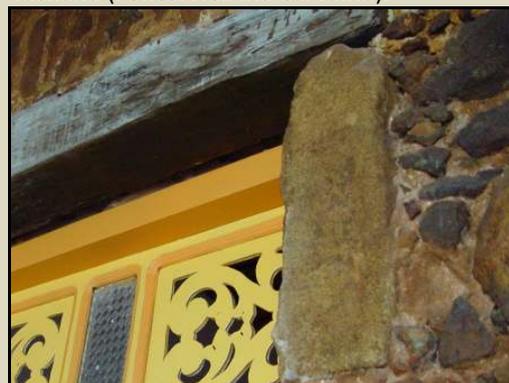
Figura 4.66 – Detalhe alvenaria de pedra, composta pelos blocos de *beachrocks* e do arenito ferruginoso da Formação Barreiras (Fonte: Heliana Carvalho).

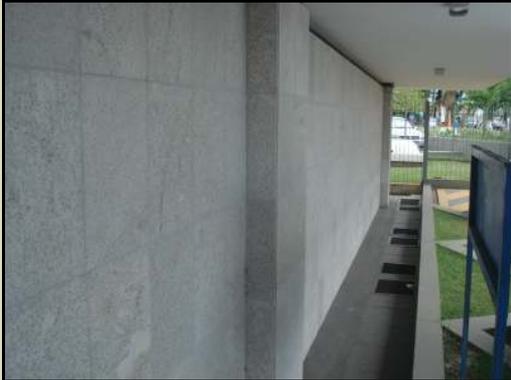
<p>Figura 4.68 – Vista de uma fachada externa revestida com as placas de albita granito – sem polimento (Fonte: Marcos Nascimento).</p>

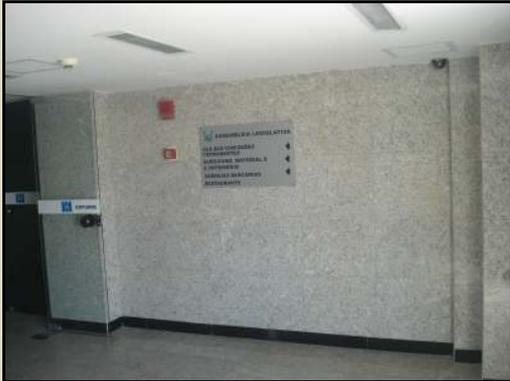
<p>Figura 4.69 – Vista de uma parede interna revestida com as placas de albita granito – com polimento (Fonte: Marcos Nascimento).</p>

Um terceiro tipo de revestimento de pedra, de coloração escura e vendido comercialmente com a designação de Granito Verde Ubatuba, pode ser encontrado nos rodapés do prédio e nos espelhos da escadaria de entrada (Figuras 4.69 e 4.70).

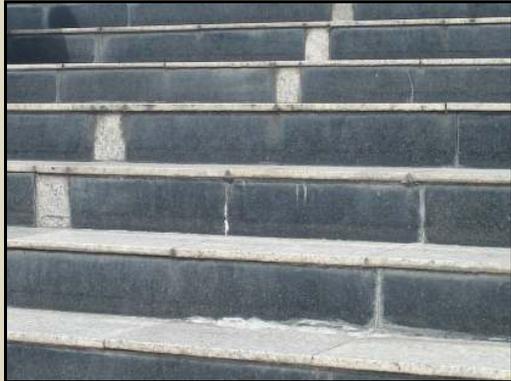
<p>Figura 4.70 – Vista da escadaria de acesso, com detalhe para o revestimento com o Granito Verde Ubatuba (Fonte: Marcos Nascimento).</p>

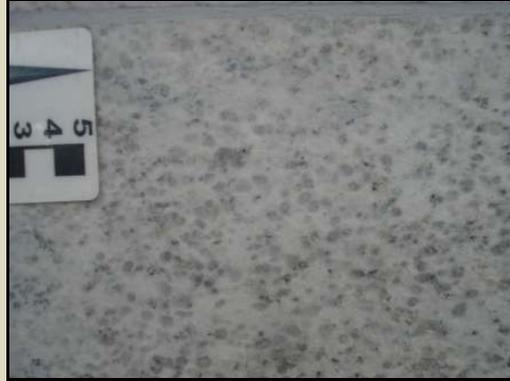
<p>Figura 4.71 – Detalhe do albita granito das fachadas – acabamento rústico/fosco (Fonte: Marcos Nascimento).</p>

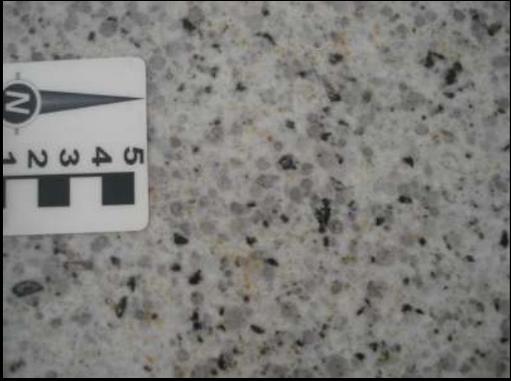
<p>Figura 4.72 – Detalhe do albita granito das paredes do interior do prédio – acabamento polido (Fonte: Marcos Nascimento).</p>

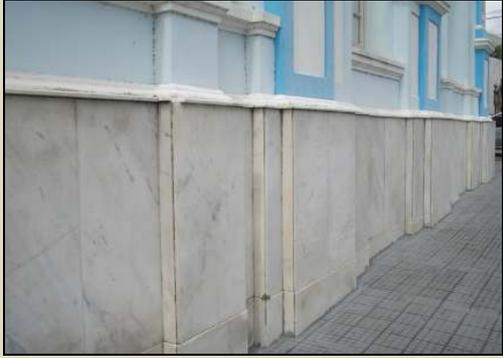
Figura 4.73 – Palácio Felipe Camarão – Prefeitura Municipal de Natal (Fonte: Acervo IPHAN/RN).	Figura 4.74 – Base fachada revestida com as placas do Calcita Mármore (Fonte: Heliana Carvalho).

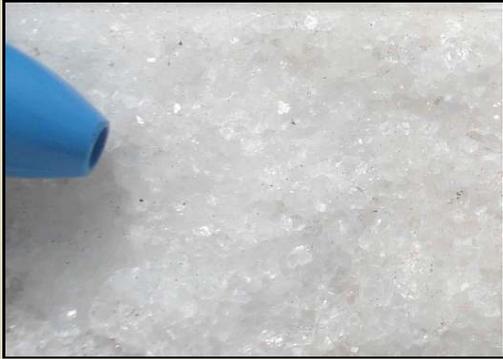
Figura 4.75 – Detalhe da amostra de mão do Calcita Mármore (Fonte: Marcos Nascimento).	Figura 4.76 – Cristais de calcita/dolomita em agregados granoblásticos – NX (Fonte: Marcos Nascimento).
Revestimento do piso do hall de entrada	
Origem geológica:	Metamórfica.
Identificação:	Migmatito.
Descrição:	Textura lepidoporfioblástica, contendo porfiroblastos centimétricos de K-feldspato imersos em uma matriz de granulometria grossa.

No ano de 1975, foi realizada uma grande obra de restauração no prédio, sob responsabilidade dos arquitetos Ubirajara Galvão e Moacyr Gomes. Nesta obra, toda a base das paredes das fachadas foi revestida com placas de mármore, pertencente à Formação Jucurutu (Figura 4.74 e 4.75). A análise da amostra de mão apresenta uma coloração branca leitosa carbonática/calcítica na qual os cristais de calcita não seguem uma orientação preferencial, apresentando arranjo predominantemente granoblástico e granulometria fina a média, sendo composta essencialmente por grãos prismáticos de calcita (>90%).

Foi possível se obter uma pequena amostra da rocha, sendo confeccionada uma lâmina. A análise microscópica revelou que a rocha é formada essencialmente por calcita (99%) e minerais opacos (<1%). A calcita ocorre na forma de agregados com arranjo granoblástico (Figura 4.76), apresentando localmente microfissuras e moderada a forte extinção ondulante. Os cristais são xenomórficos a hipidiomórficos, incolores, com no máximo 3,5 mm de tamanho, apresentando clivagem e/ou geminação, por vezes levemente deformada. Os minerais opacos (foi encontrado apenas um cristal) são hipidiomórficos e de cor preta. Após análise da lâmina, esta rocha metamórfica pode ser classificada como um calcita mármore. Já o revestimento do piso do hall de entrada é feito com placas de um migmatito bastante deformado, com acabamento polido, e que apresentando um padrão estético muito bonito (Figuras 4.77 e 4.78). Esta rocha metamórfica apresenta uma textura lepidoporfioblástica, contendo porfiroblastos centimétricos de K-feldspato de coloração creme, imersos em uma matriz de granulometria grossa, composta por quartzo, plagioclásio, K-feldspato, biotita e granada vermelha. A foliação é bem demarcada pelo alinhamento dos minerais da matriz, os quais contornam os porfiroblastos, evidenciando um alto grau de deformação (Figura 4.78).

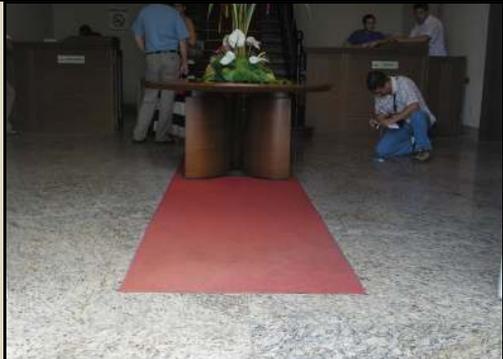
Figura 4.77 – Hall de entrada revestido com placas de migmatito (Fonte: Heliana Carvalho).	Figura 4.78 – Detalhe do migmatito que reveste o piso do hall de entrada (Fonte: Marcos Nascimento).

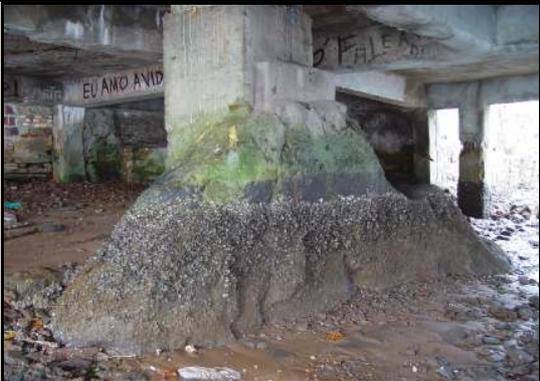
Figura 4.80 – Bloco do arenito ferruginoso sob a plataforma de alvenaria - funciona como fundação para a coluna de alvenaria que sustenta a santa (Fonte: Acervo IPHAN/RN).

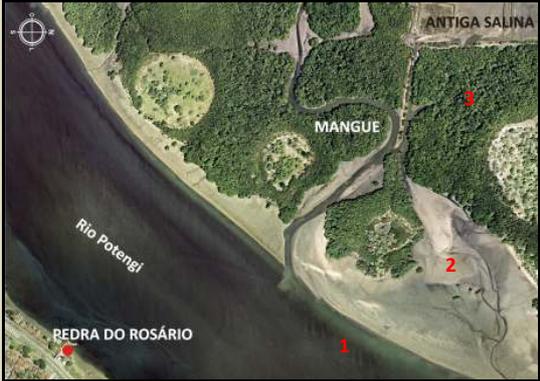
Figura 4.82 – Fotografia aérea mostrando as unidades geomorfológicas (1. zona inferior, 2 zona superior, 3.Zona das áreas mais altas) (Fonte: IDEMA,2006).

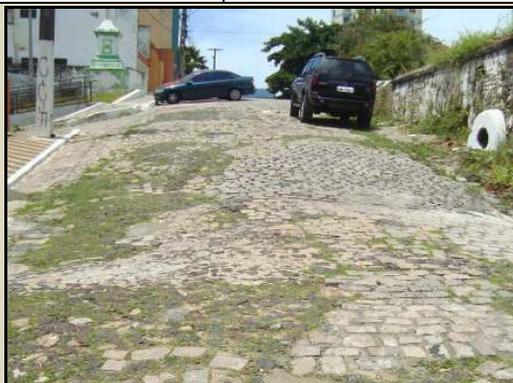
Figura 4.83 – Vista de um trecho da Rua Quintino Bocaiúva, mostrando a substituição indiscriminada do calçamento original por outros tipos de rochas (Fonte: Heliana Carvalho).

Como já foi dito anteriormente, este é um dos últimos logradouros da cidade que ainda conserva o calçamento original, executado no final do século XIX, formado pela justaposição de blocos irregulares de arenito ferruginoso da Formação Barreiras (Figuras 4.83 e 4.84). Esta rocha aflora ao longo de nosso litoral e foi o primeiro material pétreo utilizado nos exemplares arquitetônicos de nosso Estado, fato que pode ser comprovado na observação dos sistemas construtivos dos exemplares mais antigos da cidade (Fortaleza dos Reis Magos, Igreja de Nossa Senhora da Apresentação e o Antigo Armazém Real da Capitania, por exemplo). As formas e tamanhos irregulares destas rochas limitaram sua aplicação em elementos decorativos de cantaria e sua utilização ficou restrita às fundações e alvenarias de pedra, além da utilização dos blocos para compor a pavimentação das primeiras ruas da cidade (DANTAS, 2001).

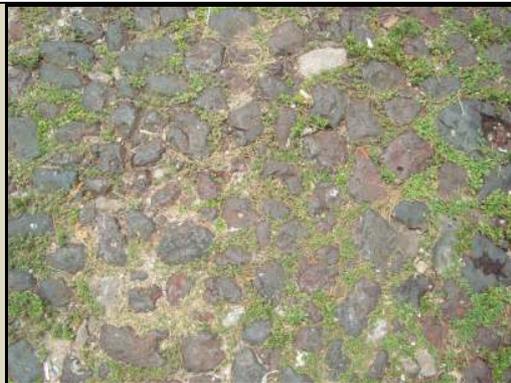
Figura 4.84 – Detalhe de um trecho onde predomina o calçamento em pé de moleque (Fonte: Heliana Carvalho).

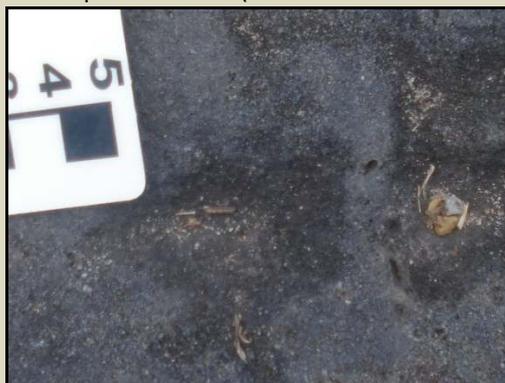
Figura 4.85 – Aspecto macroscópico da amostra a partir da qual foi confeccionada a lâmina (Fonte: Marcos Nascimento).

Foi possível coletar uma amostra deste arenito para análise petrográfica mais detalhada (Figura 4.85). A análise da lâmina revela que esta rocha possui um arcabouço formado por grãos de quartzo moderadamente a pobremente selecionados, predominantemente angulosos a subangulosos, com empacotamento frouxo e submaduros. De acordo com classificação de McBride (1963), pode ser considerado um quartzarenito. Além dos grãos de quartzo monocristalinos, também compõem o resíduo alguns grãos de quartzo retrabalhados de um arenito mais antigo (cimento de quartzo proveniente de uma diagênese mais intensa) e grãos de turmalina. A porosidade primária da rocha é preenchida pelo cimento ferruginoso, material este que também ocupa o espaço dentro dos grãos de quartzo, preenchendo as linhas de fraqueza (fraturas) dos mesmos. Em alguns locais da lâmina, também se observa argilominerais preenchendo os espaços entre os grãos de quartzo (Figuras 4.86 a 4.88).

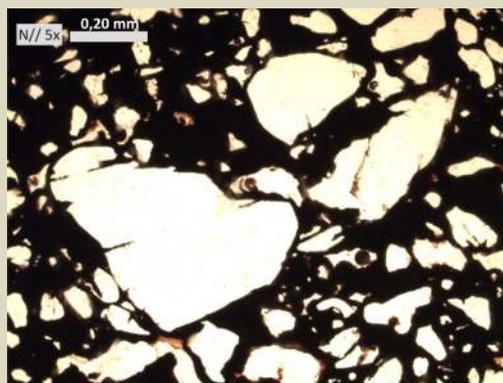
Figura 4.86 – Foto geral do arcabouço, mostrando os grãos de quartzo angulosos e mal selecionados (Fonte: Marcela Vieira).

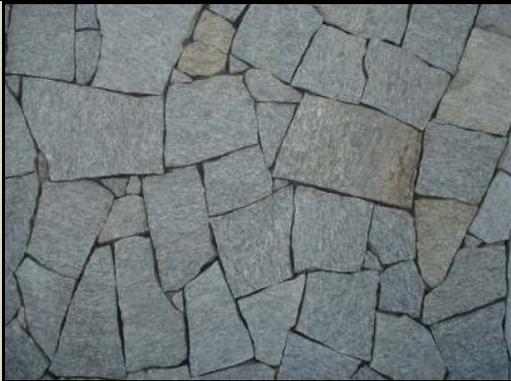
Figura 4.92 – Revestimento do pano mural com as placas irregulares do quartzito (Fonte: Marcos Nascimento).

O pano mural que faz composição com o painel de azulejos é revestido por um mosaico de placas de quartzito de coloração acinzentada, com formatos e tamanhos irregulares (Figuras 4.92 a 4.94). Esta rocha metamórfica, de textura granolepidoblástica e granulometria fina, é composta basicamente por quartzo e micas (muscovita, vermiculita e biotita), bastante estirados e alinhados de acordo com a foliação principal. Em algumas peças, podem ser observadas pequenas vênulas preenchidas por veios de quartzo de espessura milimétrica, com turmalinas de coloração preta na região central. A análise macroscópica deste quartzito revela que mesmo é muito semelhante ao da Formação Equador, encontrado na região do Seridó Potiguar (Parelhas, Carnaúba dos Dantas e Equador).

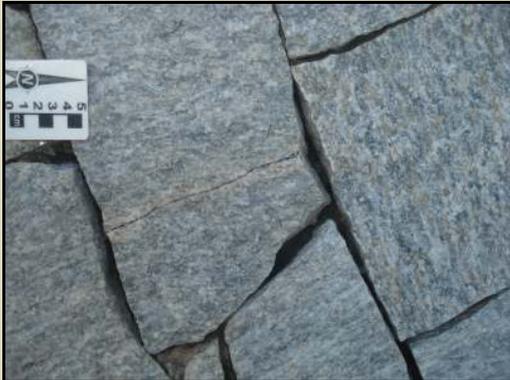
Figura 4.93 – Detalhe do mosaico formado pelas irregulares do quartzito (Fonte: Marcos Nascimento).

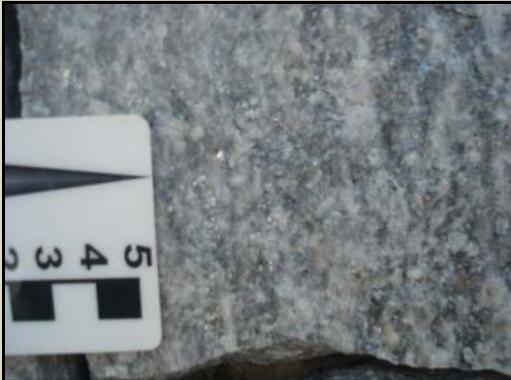
Figura 4.94 – Detalhe do quartzito (Fonte: Marcos Nascimento).

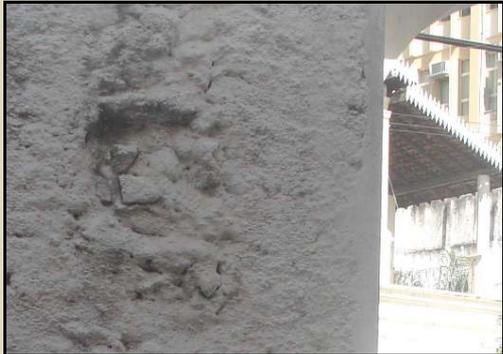
<p>Figura 4.97 – Detalhe do sistema construtivo original da fachada, mascarado por uma camada de chapisco e cal (Fonte: Marcos Nascimento).</p>

É importante ressaltar que, na obra de restauração executada em 1988, o único vestígio preservado da antiga Capitania dos Portos foi o pano mural da fachada frontal, sendo construído no lugar do antigo interior em ruínas um novo prédio, de características contemporâneas, destinado a abrigar as atividades da Fundação Cultural Capitania das Artes – FUNCARTE. A fachada original utiliza um sistema construtivo que mistura de tijolos de adobe e blocos de arenito ferruginoso, semelhante à alvenaria encontrada na Sede da Superintendência do IPHAN/RN. No caso da Capitania das Artes, o sistema construtivo original está, infelizmente, mascarado por uma camada de chapisco e cal (Figuras 4.96 a 4.98).

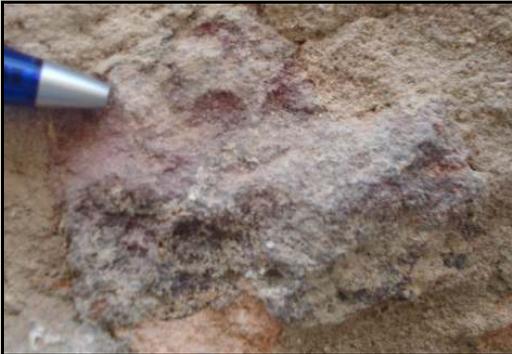
<p>Figura 4.98 – Detalhe do bloco de arenito ferruginoso que compõe o sistema construtivo da fachada original (Fonte: Marcos Nascimento).</p>

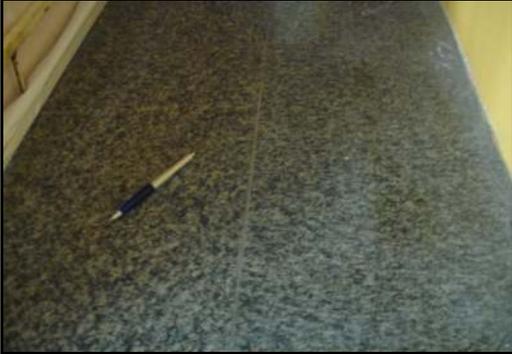
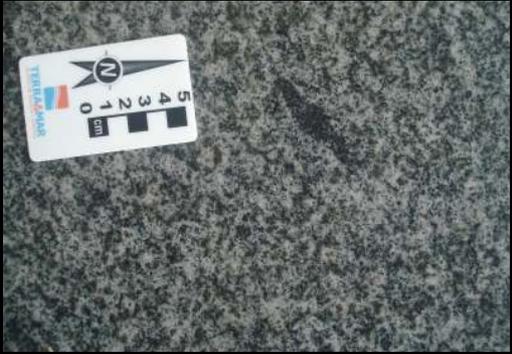
Figura 4.99 – Piso do salão de exposições, revestido com placas de tonalito (Fonte: Marcos Nascimento).	Figura 4.100 – Detalhe da rocha que reveste o piso do salão de exposições (Fonte: Marcos Nascimento).

O grande salão de exposições deste novo imóvel tem o piso totalmente revestido com placas de acabamento polido de uma rocha metamórfica de coloração escura (Figura 4.99). Esta rocha apresenta enclaves de minerais máficos (anfíbólios, biotita e piroxênios), os quais estão alinhados e estirados no sentido da foliação principal da rocha (Figura 4.100). De acordo com a composição da rocha, observada macroscopicamente, onde se constata uma grande quantidade de minerais máficos e de plagioclásio, podemos classificá-la como um metatonalito (>50% de plagioclásio, <20% de quartzo, <10% de K-feldspato). Rochas com características semelhantes a esta são encontradas no embasamento cristalino do Rio Grande do Norte (Complexo Caicó).

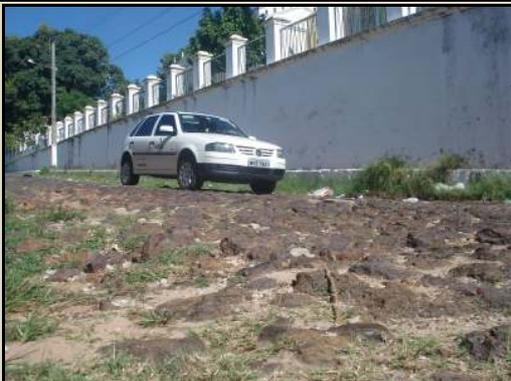
Figura 4.102 – Detalhe do tráfego de veículos, acelerando a degradação do calçamento (Fonte: Marcos Nascimento).

Desta forma, a preservação da Travessa Pax é fundamental para garantir que as futuras gerações terão acesso a esse importante registro da história da cidade de Natal. O que se observa, porém, é que apesar de ser tombado como patrimônio histórico estadual desde 2007, este logradouro histórico não tem recebido a devida atenção das autoridades públicas, já que as pedras originais têm sido removidas de vários trechos, sendo substituídas por outros tipos de rocha (Figuras 4.103 e 4.104). Além disso, a via continua aberta ao tráfego de veículos, acelerando ainda mais seu processo de degradação (Figura 4.102).

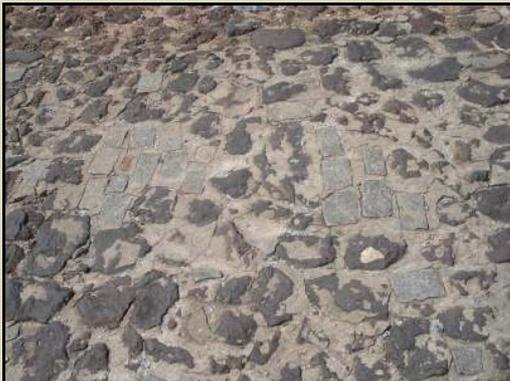
Figura 4.103 – Detalhe de um trecho onde o calçamento original foi substituído por outros tipos de rocha (Fonte: Marcos Nascimento)

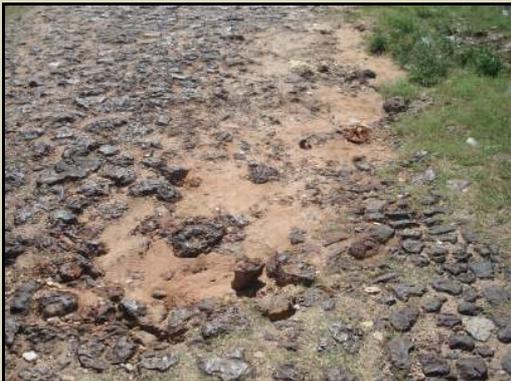
Figura 4.104 – Detalhe de um trecho no qual as pedras originais foram removidas (Fonte: Marcos Nascimento).

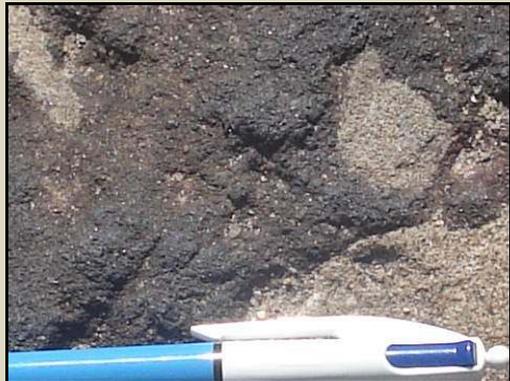
Figura 4.105 – Aspecto macroscópico da amostra a partir da qual foi confeccionada a lâmina (Fonte: Marcos Nascimento).

Como já foi dito, a rocha que compõe o calçamento da Travessa Pax é um laterito da Formação Barreiras (Figura 4.105). Foi possível coletar uma amostra e a descrição geral da lâmina evidencia um arcabouço composto, predominantemente, por grãos de quartzo angulosos a subangulosos, com empacotamento frouxo, moderadamente a pobremente selecionados. Além do quartzo, também são encontrados na lâmina turmalina e epidoto. Os grãos do arcabouço são cimentados por um material ferruginoso, cuja cimentação ocorreu em dois períodos, fato que pode ser observado pela diferença na tonalidade do cimento, o qual se mostra mais escuro no contato com os grãos (cimentação mais antiga) e mais claro no centro dos poros (cimentação mais recente). Da mesma forma que foi observada na análise da lâmina do arenito ferruginoso coletado na Rua Quintino Bocaiúva, existem nesta amostra alguns dos espaços intergranulares preenchidos por argilominerais. De acordo com classificação de McBride (1963), a rocha pode ser classificada como um quartzarenito e quanto à maturidade textural, como submadura (Figuras 4.106 a 4.108).

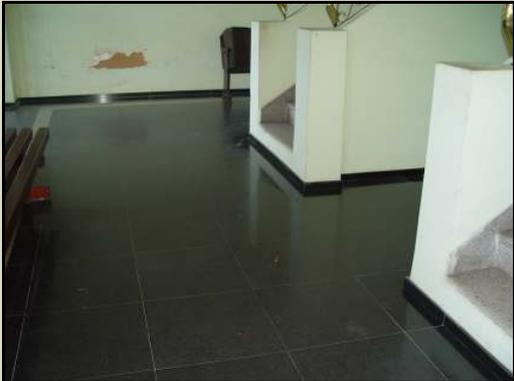
Figura 4.109 – Prédio da estação de passageiros da CBTU (Fonte: Acervo IPHAN/RN).	Figura 4.110 – Hall de entrada revestido com as placas de diabásio (Fonte: Acervo IPHAN/RN).

Figura 4.111 – Detalhe do diabásio que reveste o hall de entrada da CBTU (Fonte: Marcos Nascimento).	Figura 4.112 – Detalhe da rocha de coloração creme que faz composição com o diabásio na paginação do piso (Fonte: Marcos Nascimento).

PONTO 19 – Estação de Passageiros da CBTU	
Revestimento do piso	
Origem geológica:	Ígnea.
Identificação:	Diabásio (Granito Preto Absoluto).
Descrição:	Diabásio com coloração preta, aparência maciça e granulometria fina a média.
Local de ocorrência:	Estado da Bahia.
Aplicação:	Pavimentos de baixo a médio tráfego, revestimento de exteriores e de interiores

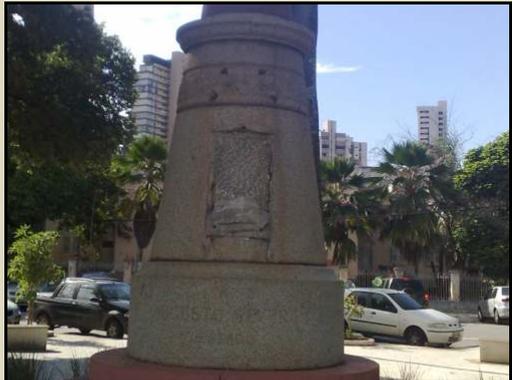
<p>Figura 4.115 – Detalhe do pedestal de granito da Estátua de Augusto Severo (Fonte: Marcos Nascimento).</p>	<p>Figura 4.114 – Estátua de Augusto Severo sobre o pedestal de granito (Fonte: Acervo IPHAN/RN).</p>

O pedestal que sustenta o busto de Augusto Severo foi trabalhado em cantaria, esculpindo uma rocha granítica de aparência muito semelhante a do material pétreo utilizado no pedestal encontrado na Praça 7 de Setembro (Figuras 4.115 e 116). A rocha possui uma coloração cinza claro a rosada, textura equigranular, granulometria fina a média e uma fraca foliação marcada pelo alinhamento dos minerais máficos (Figura 4.117). Esta rocha leucocrática, fanerítica, possui matriz quartzo-feldspática, com destaque para os cristais milimétricos de anfibólios e titanita, os quais muitas vezes encontram-se oxidados, dando origem a nódulos de coloração avermelhada em torno dos agregados minerais.

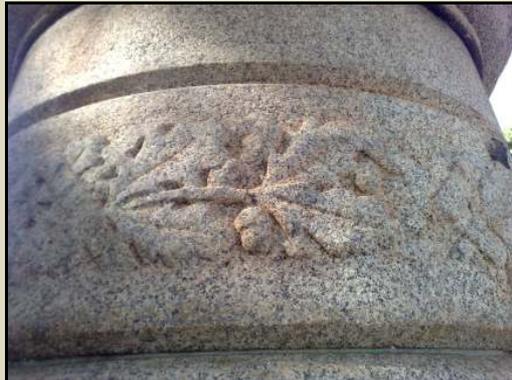
<p>Figura 4.116 – Detalhe do trabalho em cantaria do pedestal de granito da Estátua de Augusto Severo (Fonte: Marcos Nascimento).</p>

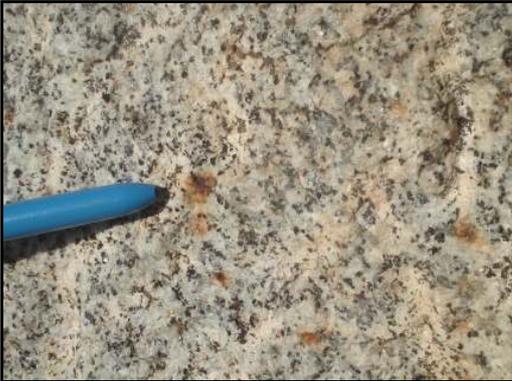
<p>Figura 4.117 – Aspecto macroscópico do granito utilizado no pedestal (Fonte: Marcos Nascimento).</p>

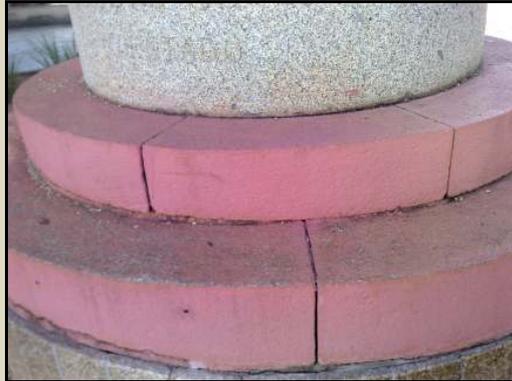
<p>Figura 4.118 – Base do pedestal pintada com um esmalte sintético de cor vermelha (Fonte: Marcos Nascimento).</p>

É importante ressaltar que, numa intervenção recente e executada sem o devido critério, a base do pedestal de granito foi pintada com um esmalte sintético de cor vermelha (Figura 4.118).

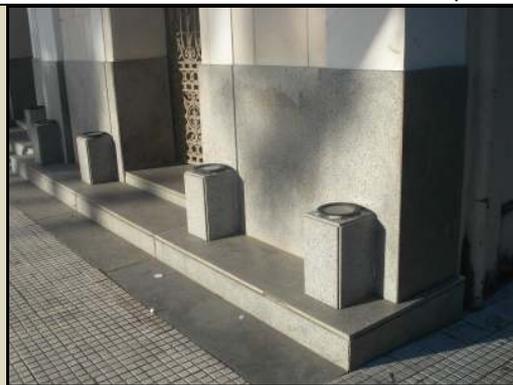
Figura 4.120 – Base fachada revestida com as placas de granito (Fonte: Marcos Nascimento).

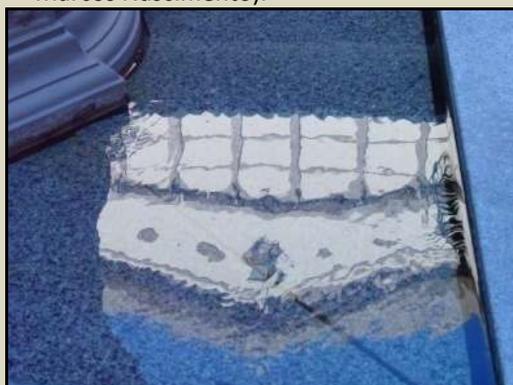
Figura 4.122 – Revestimento da base da escultura do pátio central (Fonte: Marcos Nascimento).

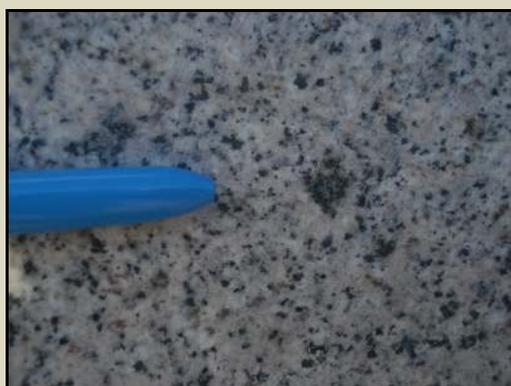
Figura 4.123 – Aspecto macroscópico do granito utilizado no revestimento do teatro (Fonte: Marcos Nascimento).

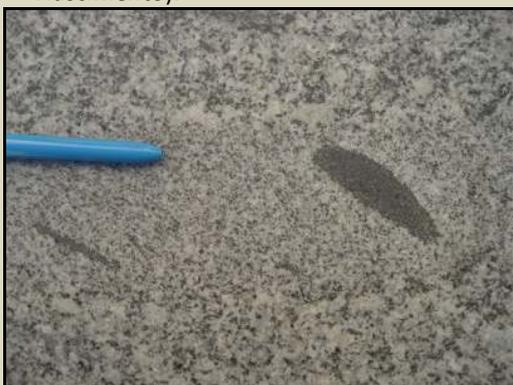
Figura 4.124 – Detalhe dos enclaves (clots), nos locais nos quais há concentração dos minerais máficos (Fonte: Marcos Nascimento).

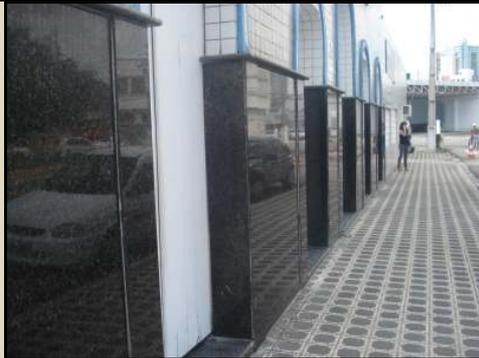
<p>Figura 4.126 – Base fachada revestida com o sienito (Fonte: Marcos Nascimento).</p>

O revestimento de toda a base das fachadas é feito com placas de acabamento polido de um sienito de forte apelo ornamental (Figura 4.126). Esta rocha ígnea, de coloração marrom escura, leucocrática, com granulometria grossa e textura porfirítica, com pórfiros de K-feldspato (ortoclásio) dispostos de forma aleatória com tamanho variando de 3 a 4 centímetros (Figuras 4.126 e 4.128). A análise macroscópica revela que a rocha apresenta mais de 50% de pórfiros de K-feldspato, os quais ocorrem envoltos em uma matriz de granulometria média a grossa, composta por K-feldspato (ortoclásio), plagioclásio e minerais máficos (hornblenda e biotita) em menor quantidade. A rocha apresenta enclaves máficos de granulometria mais fina, não sendo possível identificar a olho nu os minerais (Figura 4.127). Além dos enclaves, também são encontrados xenólitos de uma rocha mais antiga, os quais apresentam uma foliação bem marcada que evidencia uma deformação pretérita. Na borda destes xenólitos, observa-se uma reação de contato.

PONTO 22 – Igreja do Bom Jesus das Dores	
Revestimento da fachada e do interior	
Origem geológica:	Ígnea.
Identificação:	Sienito (Nome comercial: Granito Marrom Bahia / Granito Café Brasil).
Descrição:	Rocha plutônica de coloração escura, com textura porfírica (pórfiros de K-feldspato com tamanho variando de 3 a 4 centímetros).
Local de ocorrência:	Estado da Bahia.
Aplicação:	Placas com acabamento polido para revestimento da base das fachadas.

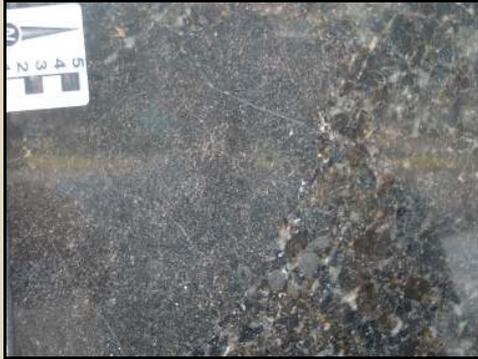
<p>Figura 4.127 – Detalhe dos enclaves máficos de granulometria mais fina (Fonte: Marcos Nascimento).</p>

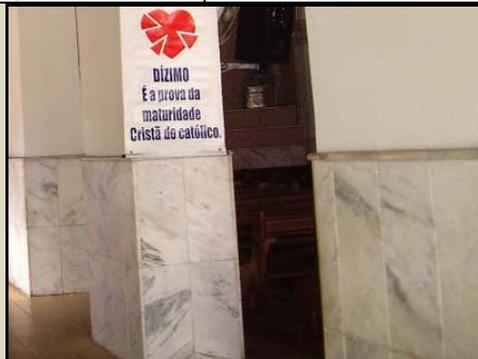
<p>Figura 4.129 – Placas de mármore branco acinzentado revestem o interior da igreja (Fonte: Acervo IPHAN/RN).</p>

A base das paredes e arcadas do interior da igreja é revestida com placas de um mármore de coloração branco acinzentada, semelhante ao utilizado para revestir a base das fachadas da Prefeitura Municipal de Natal (Figuras 4.129 e 4.130).

Descrição:	Calcita mármore de coloração esbranquiçada, textura granoblástica e granulometria fina a média.
Local de ocorrência:	Pedreiras de São Rafael.
Aplicação:	Revestimento da base das fachadas.

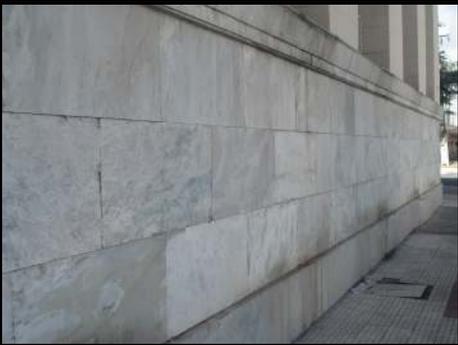
Figura 4.132 – Base fachada revestida com a barra de mármore (Fonte: Marcos Nascimento).

PONTO 23 – Ministério da Fazenda	
Revestimento da fachada e do hall de entrada	
Origem geológica:	Metamórfica.
Identificação:	Mármore branco leitoso.
Descrição:	Mármore de coloração esbranquiçada, com feições de mobilização da calcita.
Local de ocorrência:	Pedreiras de São Rafael.
Aplicação:	Revestimento da base das fachadas e do hall de entrada.

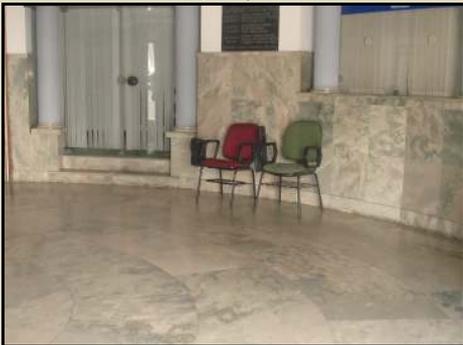
Figura 4.133 – Hall de entrada. Piso e paredes revestidos com mármore (Fonte: Marcos Nascimento).

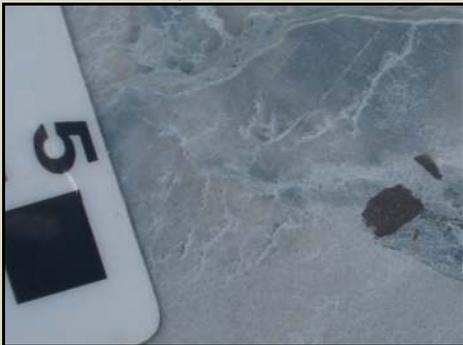
Figura 4.134 – Placa de mármore com cristal de pirita (Fonte: Marcos Nascimento).

O mármore utilizado no revestimento deste monumento possui coloração cinza esbranquiçado, com faixas mais rosadas ou esverdeadas. Apresenta belas feições de mobilização da calcita, além da recristalização dos cristais de pirita. A textura da rocha é granoblástica, a granulometria fina (Figura 4.134).

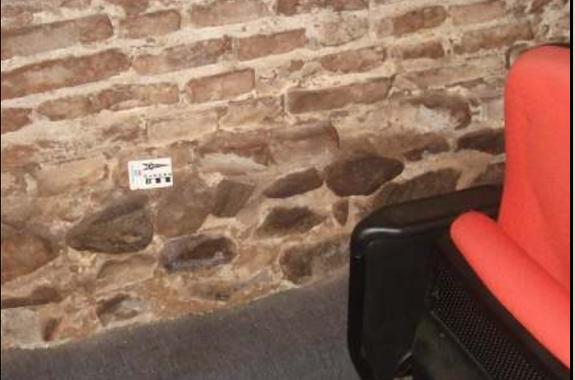
Figura 4.136 – Detalhe do sistema construtivo, fundação de pedra (arenito ferruginoso da Formação Barreiras) e alvenaria de tijolos de adobe (Fonte: Marcos Nascimento).

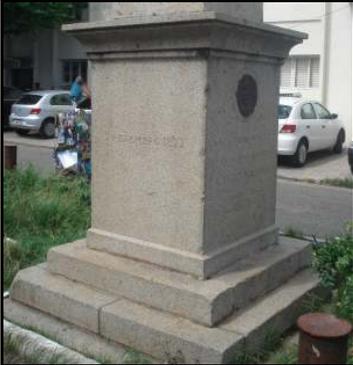
Figura 4.139 – Obelisco do Cais da Tavares de Lira (Fonte: Acervo IPHAN/RN).	Figura 4.140 – Detalhe da base do obelisco (Fonte: Marcos Nascimento).

Todo trabalho de entalhe em cantaria do monumento foi executado numa rocha granítica, muito parecida com a utilizada nos pedestais das Praças 7 de Setembro e Padre João Maria (Figuras 4.140 e 4.141). A rocha é um granito equigranular, de granulometria média, leucocrático, composto por quartzo, K-feldspato, plagioclásio e minerais máficos não identificados macroscopicamente. Nos locais onde os minerais máficos estão concentrados, observa-se a alteração (oxidação), dando origem a nódulos de coloração avermelhada

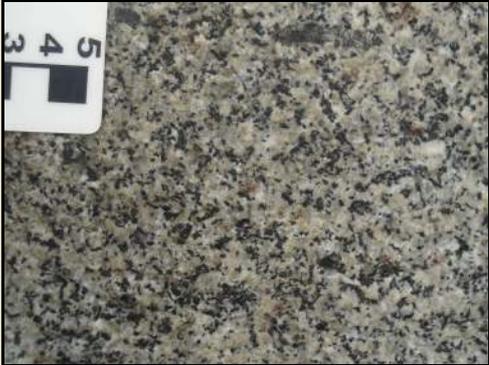
Figura 4.141 – Aspecto macroscópico do granito utilizado no obelisco (Fonte: Marcos Nascimento).	Figura 4.142 – Detalhe do xenólito encontrado na base do obelisco (Fonte: Marcos Nascimento).

PONTO 25 – Obelisco do Cais da Tavares de Lira	
Obelisco / Trabalho em cantaria	
Origem geológica:	Ígnea.
Identificação:	Granito.
Descrição:	Granito de coloração cinza clara e granulometria média, composto por quartzo, K-feldspato, plagioclásio e minerais máficos.
Local de ocorrência:	Pedreiras de Macaíba e Jundiá.
Aplicação:	Trabalho em cantaria do obelisco.

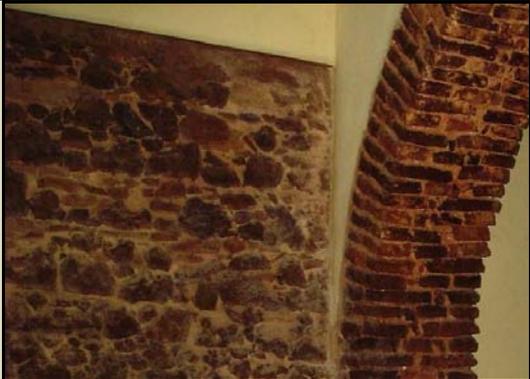
Figura 4.144 – Detalhe alvenaria de pedra, composta pelos blocos de *beachrocks* e do arenito ferruginoso da Formação Barreiras (Fonte: Acervo IPHAN/RN).

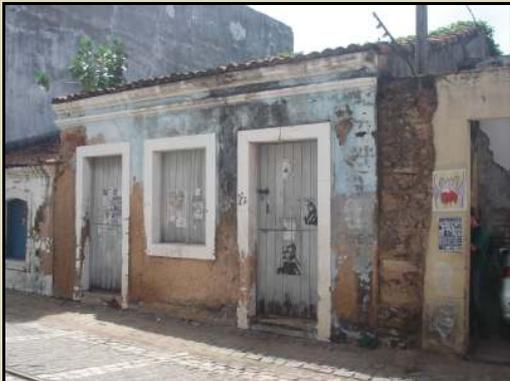
Figura 4.145 – Casa colonial onde a alvenaria está exposta (Fonte: Marcos Nascimento).

Neste logradouro estão preservados os últimos exemplares residenciais da arquitetura colonial da cidade (Figura 4.145). Em alguns deles, localizados nas proximidades do Beco da Quarentena, o estado precário de conservação permite que se verifique o sistema construtivo das alvenarias, executado com diversos materiais: blocos irregulares de arenitos de praia (*beachrocks*) com presença abundante de bioclastos e de arenitos ferruginosos da Formação Barreiras, tijolos de adobe, pedaços de telha cerâmica, entre outros (Figuras 4.147 e 4.148). Todo esse material encontra-se envolto por uma argamassa mal selecionada a base de cal, contendo diversos fragmentos de rochas na sua composição. Numa das casas coloniais observa-se a aplicação de pedras na soleira de entrada e nas fundações (Figura 4.146).

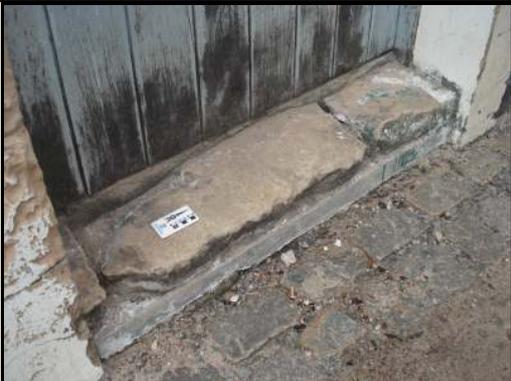
Figura 4.146 – Detalhe da soleira de pedra (arenito com cimentação carbonática) (Fonte: Marcos Nascimento).

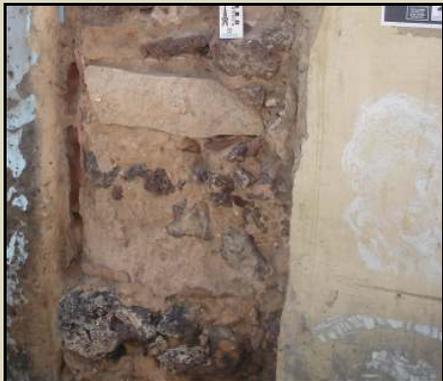
Figura 4.147 – Detalhe da alvenaria de pedra (arenitos de praia, arenitos ferruginosos, tijolos de adobe, etc.) (Fonte: Marcos Nascimento).

PONTO 27 – Casario Colonial da Rua Chile	
Alvenarias de pedra	
Origem geológica:	Sedimentar.
Identificação:	Arenito ferruginoso da Formação Barreiras / arenitos de praia (<i>beachrocks</i>).
Descrição:	Blocos irregulares de um quartzarenito cimentado por óxido de ferro / Quartzarenito com cimentação carbonática.
Local de ocorrência:	Nas proximidades das falésias, ao longo do litoral potiguar / Nos cordões de arrecifes paralelos à linha de costa.
Aplicação:	Blocos irregulares utilizados nas alvenarias e fundações.

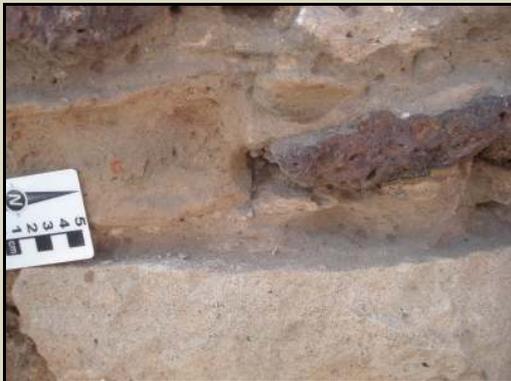
Figura 4.148 – Detalhe dos diversos materiais utilizados na alvenaria – tijolo de adobe, laterito e *beachrock* (Fonte: Marcos Nascimento).
